**GESTIÓN LOCAL DE RIESGO SOCIONATURAL
APLICADO A LA MICROCUENCA DE LA QUEBRADA CARVAJAL,
MUNICIPIO LIBERTADOR DEL ESTADO MERIDA.**

**Trabajo especial de grado para optar al grado de Magíster Scientiae en Gestión
de Riesgos Socionaturales.**

Autor: Arq. Esp.Melvin Sosa.

Mérida, Octubre 2019.

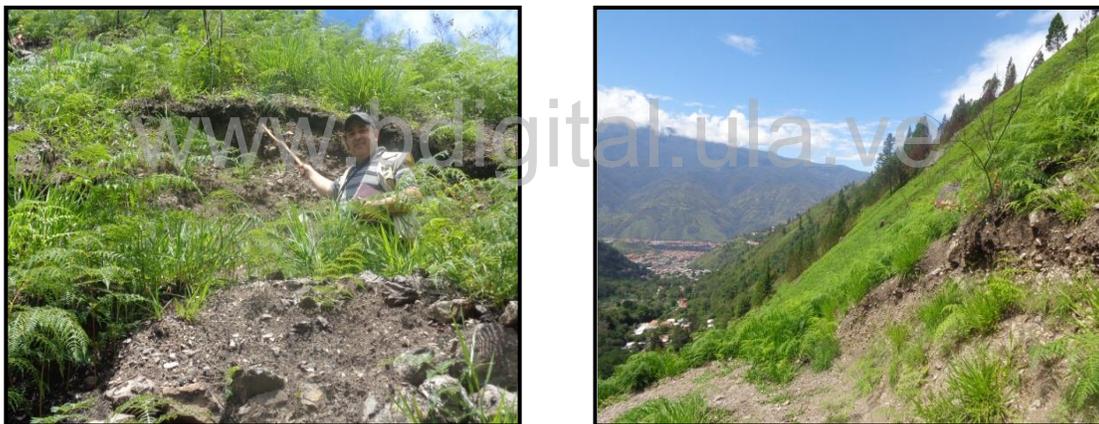
En esta zona crítica juega un papel importante los eventos relacionados con lluvias intensas y movimientos sísmicos; ya que suelen generar el colapso de los sedimentos (bloques y cantos) que están en la parte alta de las laderas.

Figuras 28 y 29. (A) Laderas abruptas. (B) viviendas que pueden ser afectadas.

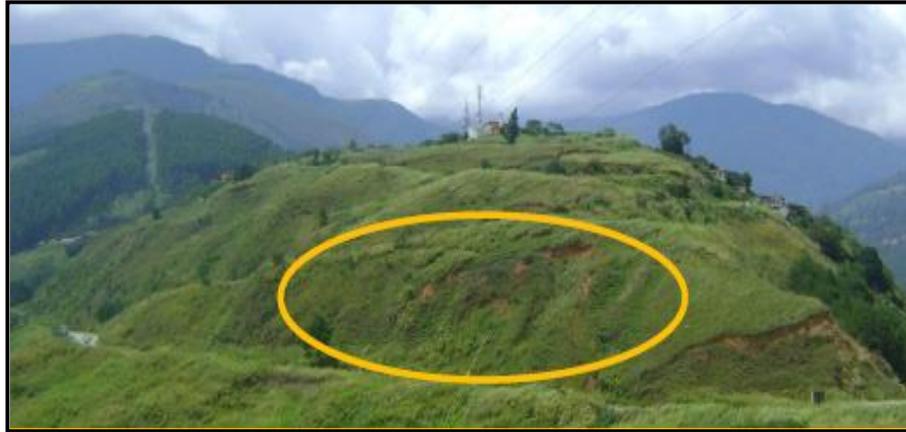
En esta unidad ocurren movimientos en masa tipo: deslizamientos compuestos debido a procesos de carcavamiento, caídas de rocas y reptación. La inestabilidad es favorecida por la intervención antrópica en el borde del talud. (Ver Figura 33).

Figura 33. Se señalan coronas de deslizamiento y continuidad del movimiento en masa.

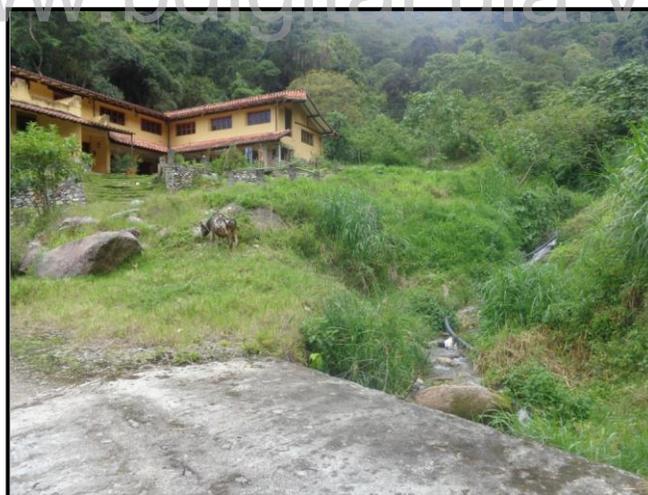
Esta zona reportó daños materiales y afectación de viviendas en el año 2010.

Figura 34. Se señalan vivienda ubicada en el canal fluvial y sedimentos tipos bloques, guijas y guijarros que fueron trasladados por crecidas de la microcuenca de la quebrada Carvajal. **Fuente:** INGEOMIN, 2010.

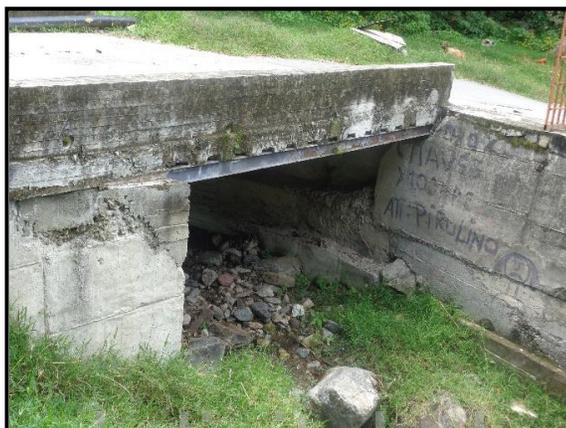
Otro elemento importante formación de diques naturales que tienden a formar lagunas que al romper causan graves daños a comunidades que se insertan aguas debajo de la obturación.

Figura 38. Se observan asentamientos vulnerables ante la obturación de puentes.

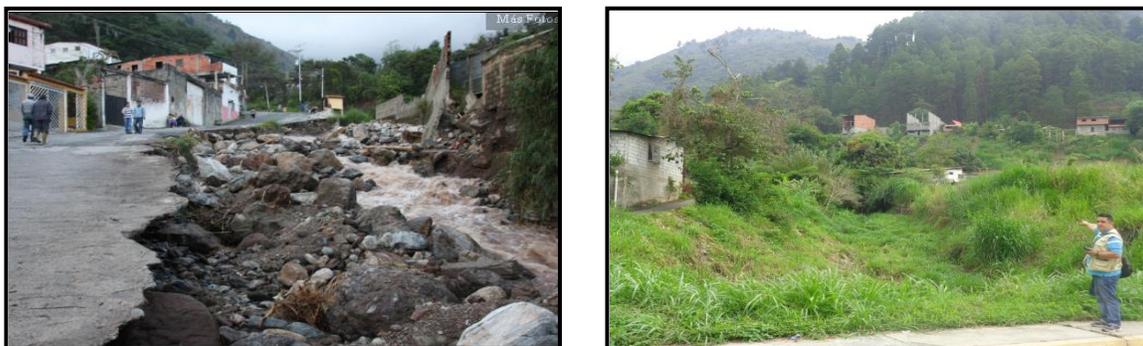
El asentamiento de la población en el cauce fluvial y la zona de avulsión del canal, genera desbordes y consecuentemente daños a las viviendas. La población asentada en dentro del cauce fluvial es vulnerable a los flujos de detritos. En la sección apical y media del abanico es donde se han depositado los sedimentos mas gruesos en los eventos suscitados en la microcuenca Carvajal. Es muy frecuente que el relleno de cauces, y obstrucciones a lo largo del canal generen cambios del cauce o abandonos episodicos, produciendose inestabilidad del canal y afectacion de asentamientos que se encuentran ubicados a lo largo del canal fluvial.(Ver Figuras 45 - 46)

Figuras 45 y 46. A. Daños a la vía. B. Posibles zonas que pueden sufrir daños a las viviendas.

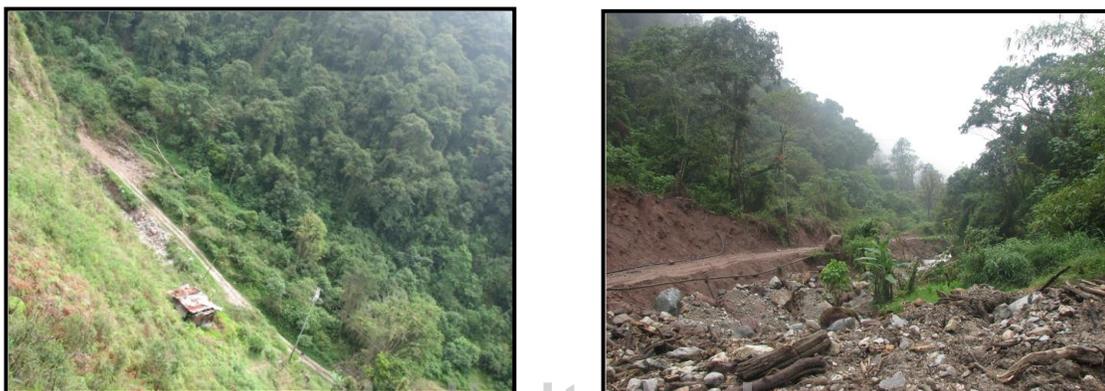
Figuras 47 y 48. Afectación a la vía por generación de movimientos en masa, evento 2010. **Fuente:** INGEOMIN, 2010.

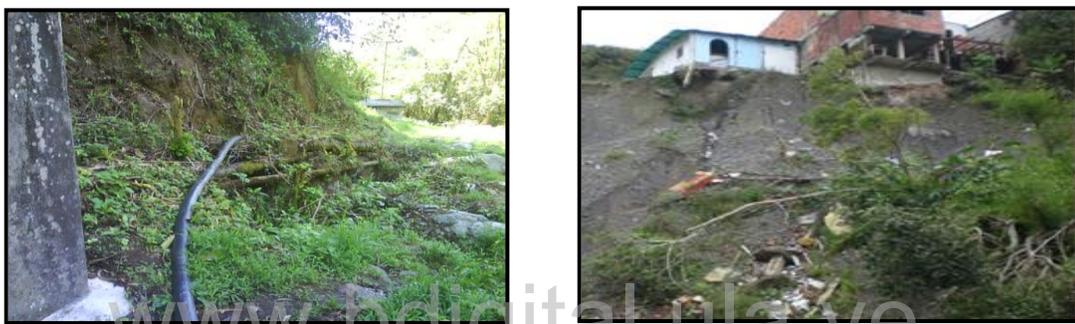
Figuras 51 y 52. (A) Procesos erosivos que afectan los desarrollos locales. (B) Procesos erosivos evento 2010. Fuente: INGEOMIN, 2010.

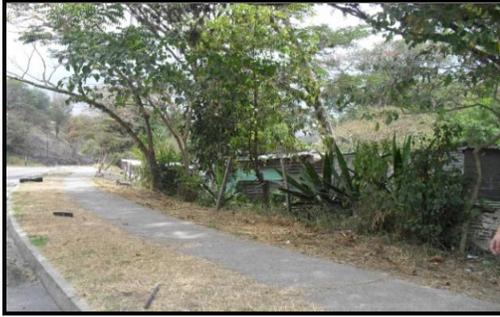
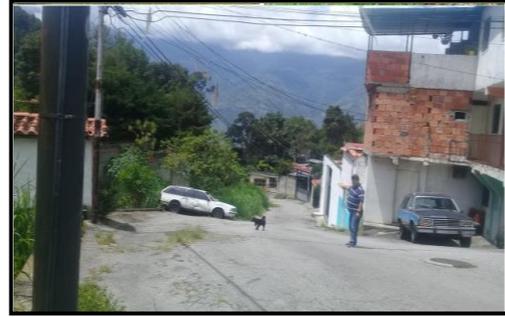
En las cercanías de esta área crítica se ubican los asentamientos no controlados designados como “Los Curos”, observándose que están expuestos el 2% de viviendas.

Figuras 64 y 65. Elementos expuestos a procesos geomorfológicos (vialidad, brocales y viviendas), Sector Bicentenario, municipio Libertador estado Mérida.

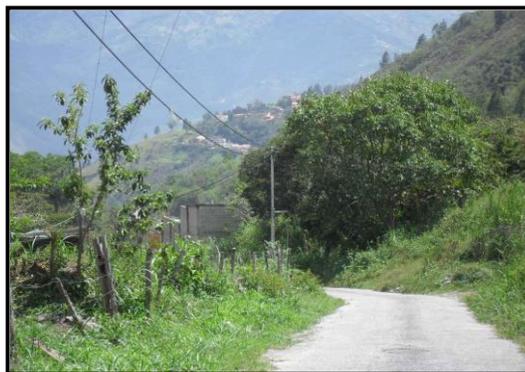
Figura 74. Los elementos expuestos indican daños a la vía y postes.

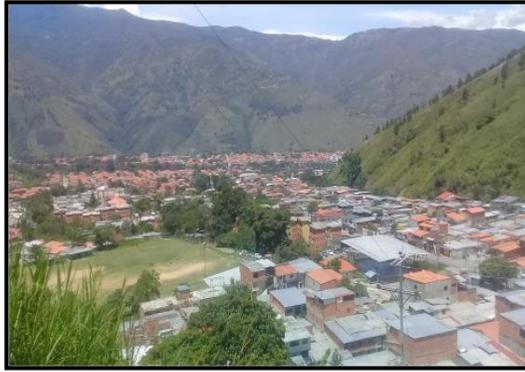
Figura 77. Se indica exposición de viviendas, tendidos eléctricos y postes en la zona crítica AC-26 con probabilidad a sufrir daños.

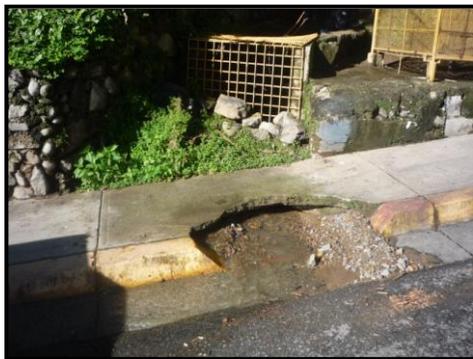
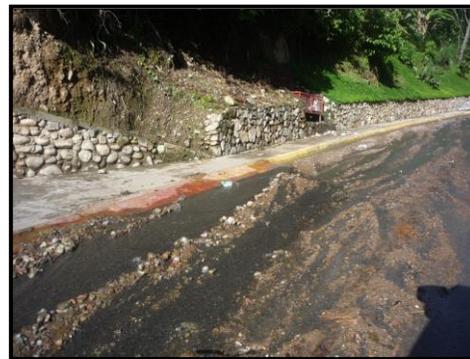
Figuras 78 y 79. Se indica daños a estructuras en la crecida excepcional manifestada por la microcuenca de la quebrada Carvajal, año 2011. **Fuente: INPRADEM, 2011.**

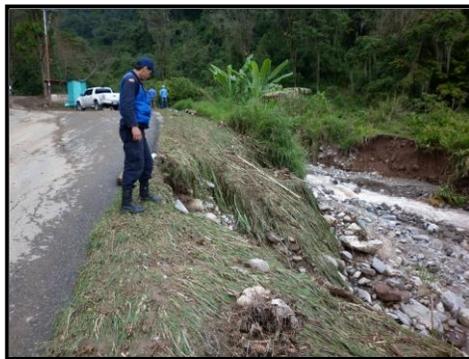
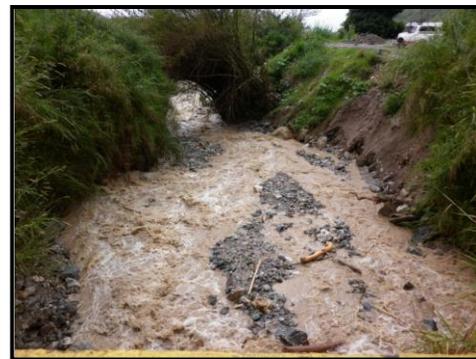
Figuras 80 y 81. Se indica afectación a viviendas, tendido eléctrico y brocales. Sector 62. Los Curos, año 2011. Fuente: INPRADEM, 2011.

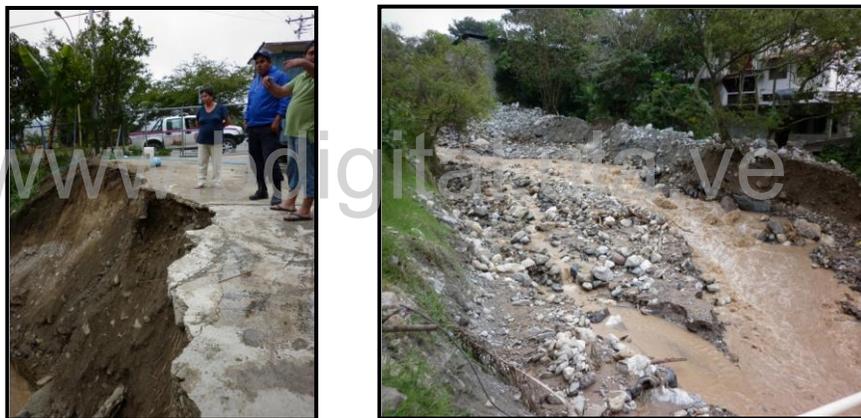
Figuras 82 y 83. Se indica afectación a vialidad y brocales. Pozo Azul, Bicentenario, Los Curos, año 2011. Fuente: INPRADEM- INGEOMIN, 2010 / 2011.

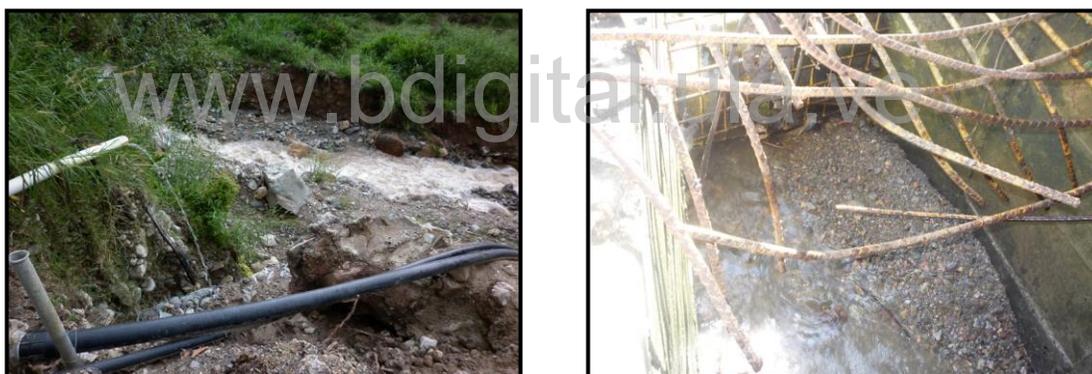
Figuras 84 y 85. Se indica afectación a líneas vitales. Pozo Azul, Bicentenario, Bella Vista y Los Curos. **Fuente: INPRADEM 2011.**

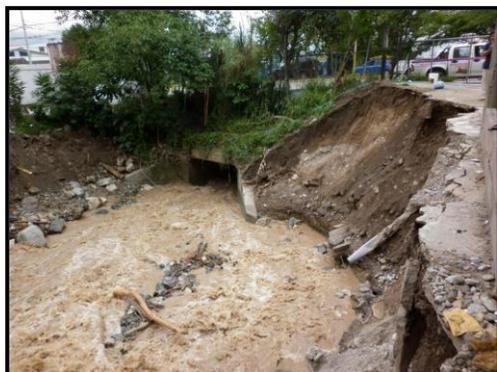
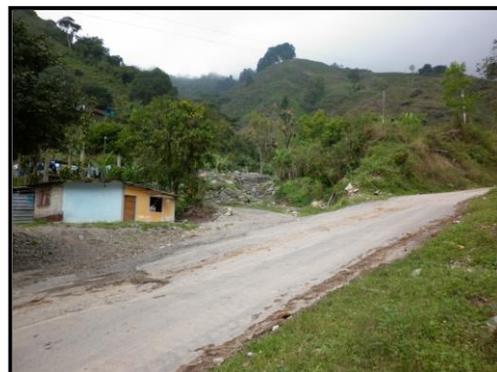
Figuras 86 y 87. Se indica afectación de edificaciones y vialidad. Afectaciones en los sectores Pozo Azul, Bicentenario, y Los Cueros. **Fuente: INPRADEM 2011 / INGEOMIN 2010.**

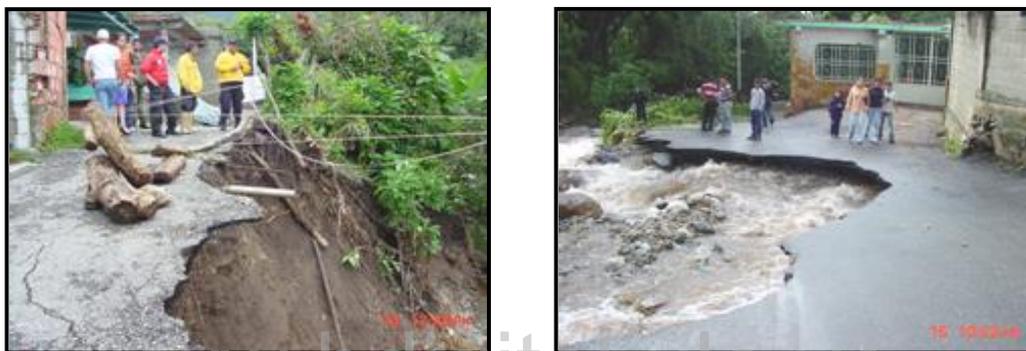
Figuras 88 y 89. Inspección de afectaciones por lluvias al Sector 61. **Fuente: INPRADEM, 2008.**

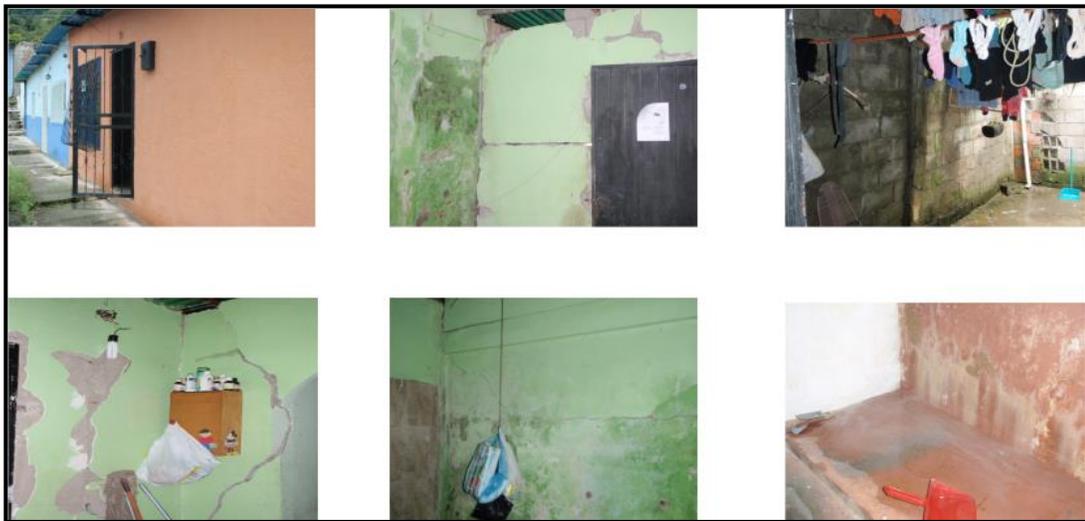
Figura 90. Inspección de afectaciones por lluvias Los Curos, sector F, y El Entable. **Fuente:** INPRADEM, 2008.

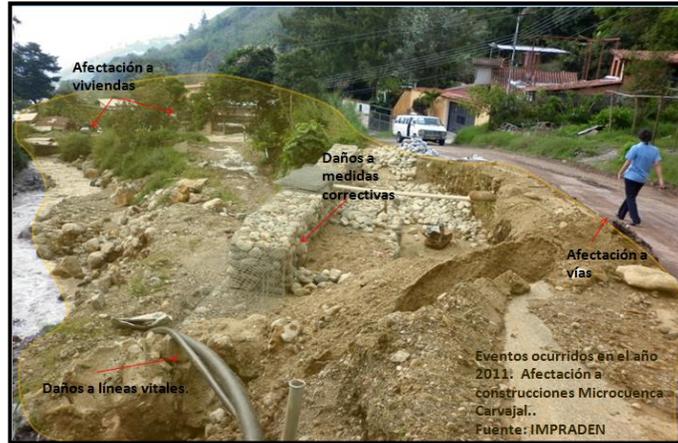
Figura 98. Se representa la afectación en el evento ocurrido en el año 2011. **Fuente: INPRADEM, 2011.**

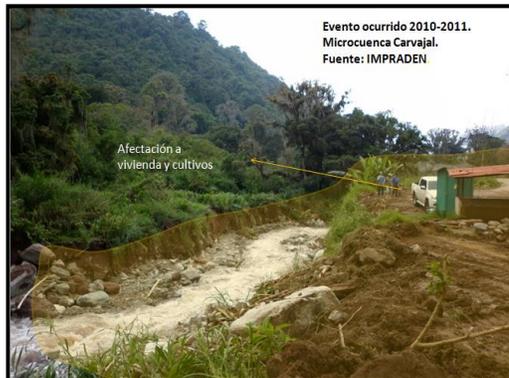
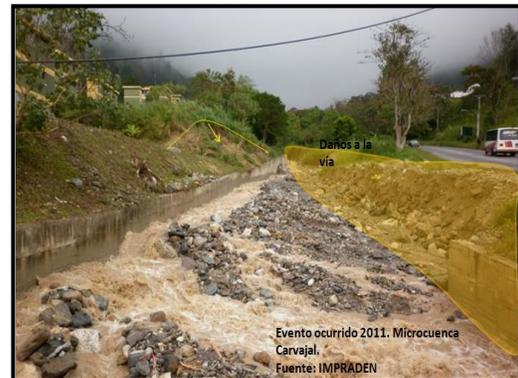
Figuras 99 y 100. Se representa los daños a viviendas y vialidad en el evento ocurrido en el año 2010-2011. Fuente: INPRADEM / INGEOMIN (2010-2011).

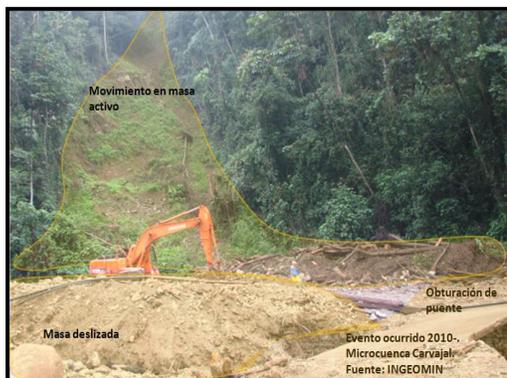
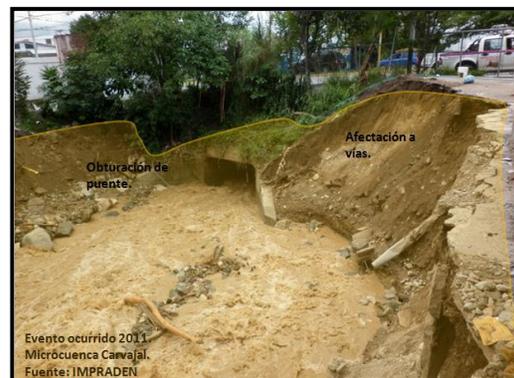
Figura 101 y 102. Obturación de puentes en las crecidas excepcionales del año 2010-2011. Fuente: INPRADEM-INGEOMIN(2010-2011).
