**CONTROL DE TORRENTES EN EL SECTOR  
“MIRABELITO” DE LA PARROQUIA TRES ESQUINAS  
EN EL MUNICIPIO TRUJILLO DEL ESTADO TRUJILLO.**

Autor: César E. Suárez

Trujillo, Junio 2012.

TRABAJO ESPECIAL DE GRADO PRESENTADO ANTE LA ILUSTRE  
UNIVERSIDAD DE LOS ANDES, NUCLEO UNIVERSITARIO “RAFAEL  
RANGEL” COMO CREDENCIAL DE MÉRITO PARA OPTAR AL TITULO DE  
INGENIERO AGRICOLA.

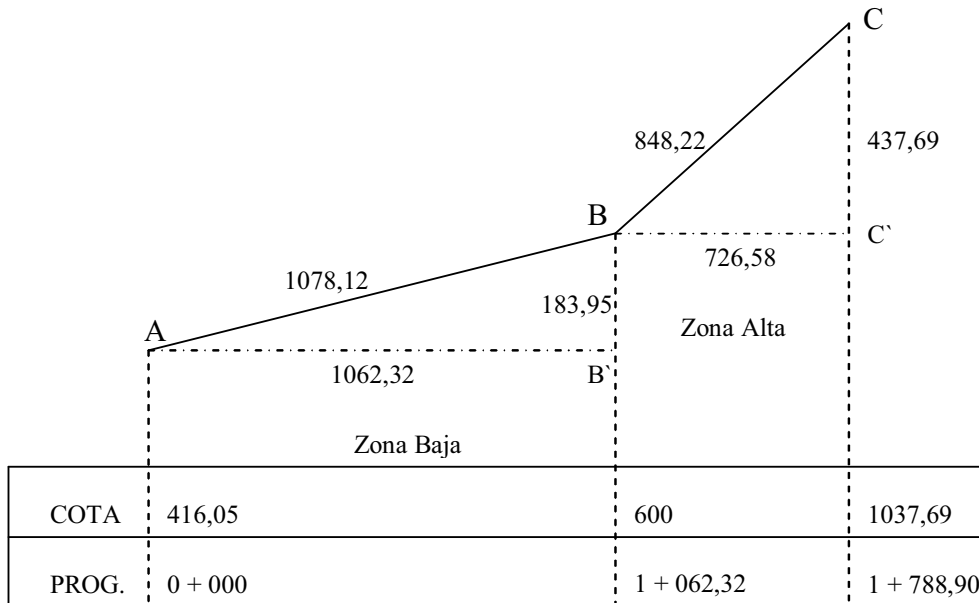
Debido a que la cuenca presenta dos pendientes diferentes es necesario dividirla en dos zonas (zona alta y zona baja).

Longitud zona baja A B' = 1062,32 m – 0 m = 1062,32 m

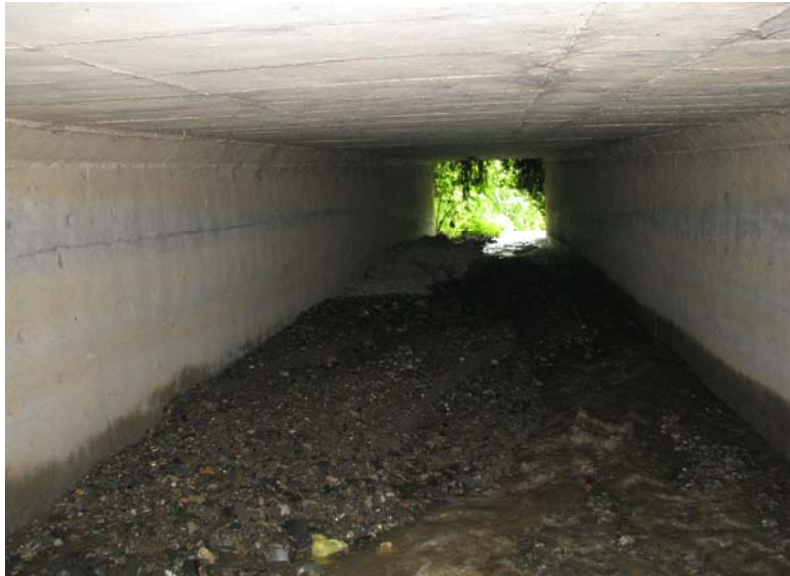
4.- Parte interna del puente (eje vial)

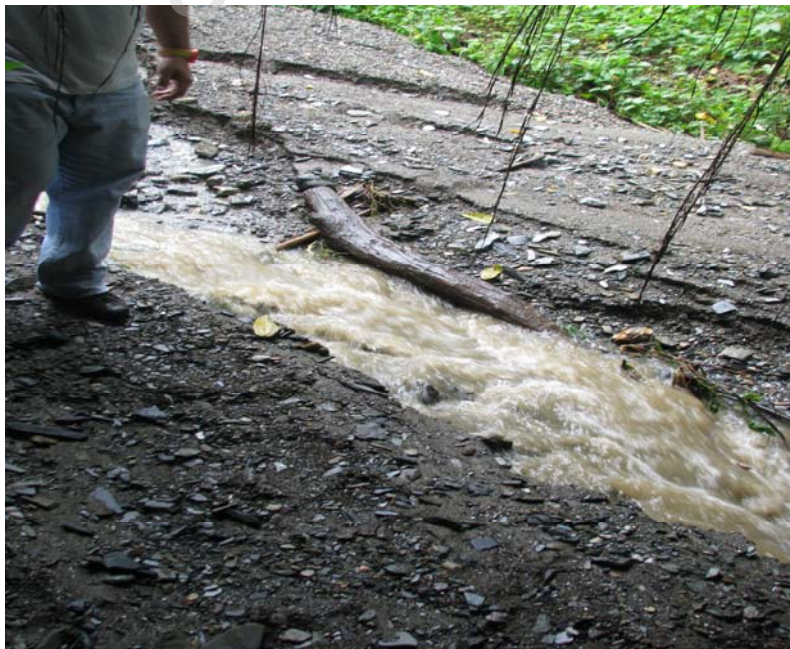
5.- Cause cuenca "Mirabelito"

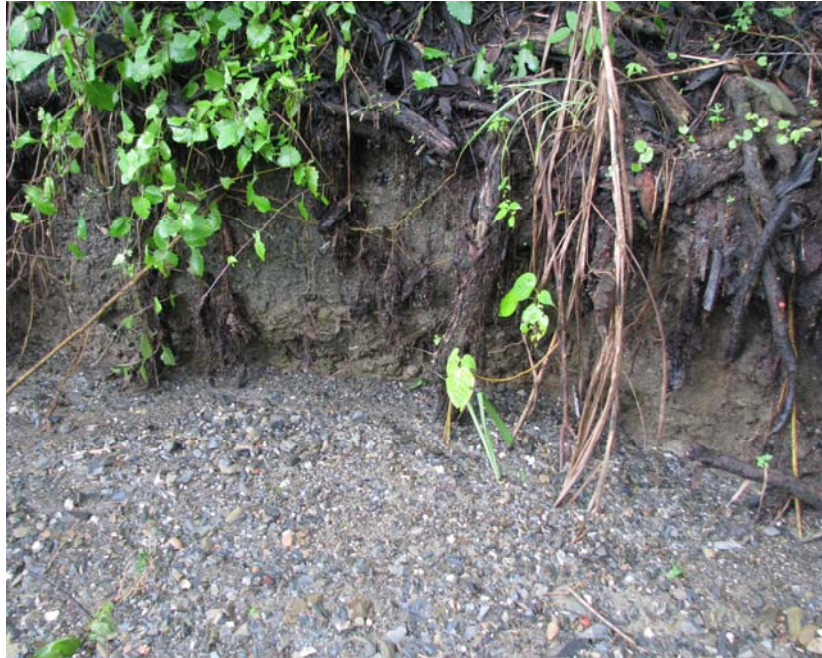
6.- Erosión hídrica en los márgenes del cause.

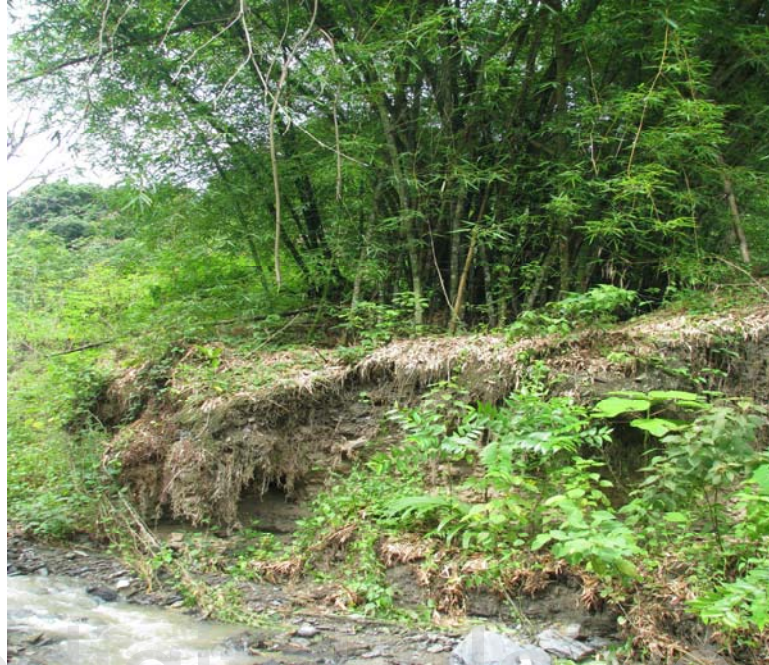
8. Barreras vivas de Bambú.

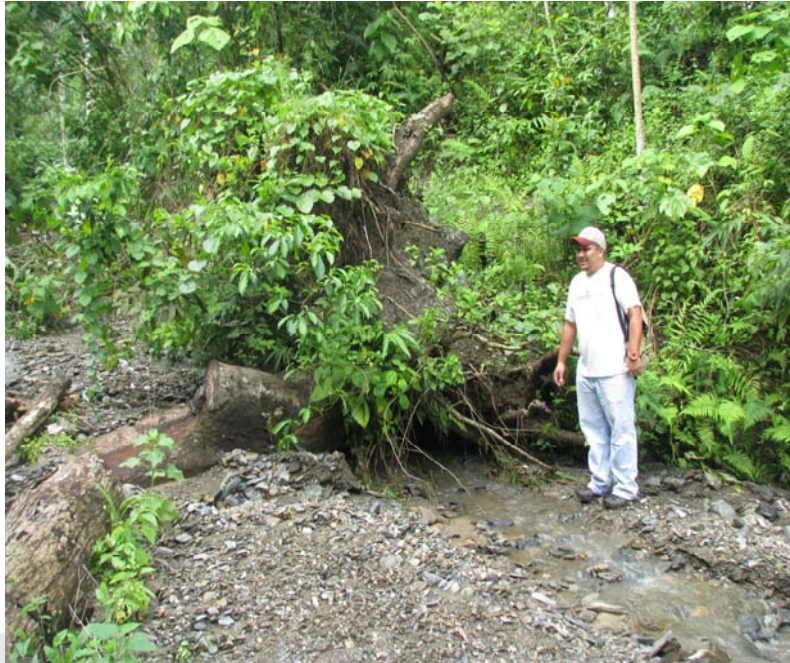
10. Restos de plantas arrastradas por crecidas anteriores del cause.

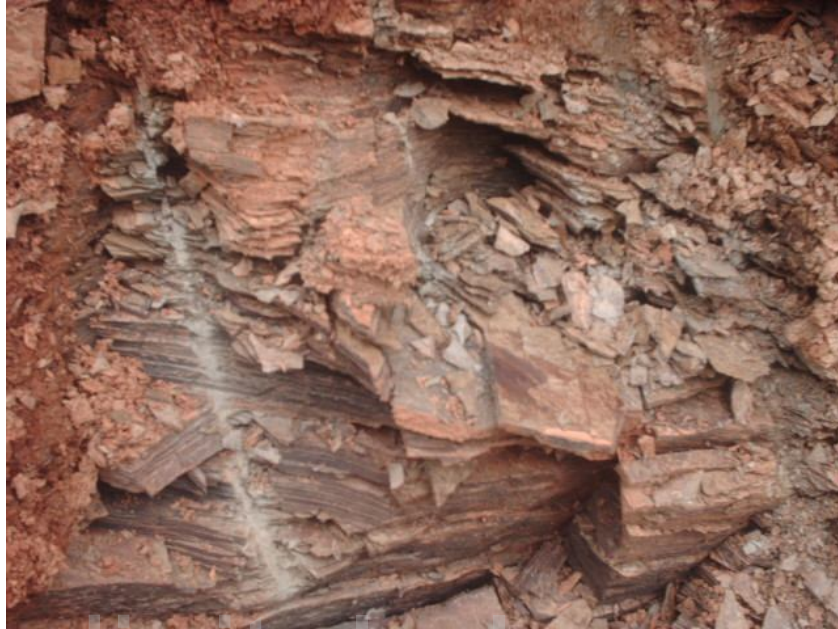
25. Tipo de material rocoso que conforma el área de estudio.

Se observan filitas grises pardas y delgadas, en capas deformadas, duras, friables, fracturadas en zonas oxidadas y fuertemente tectonizadas de la Asociación Mucuchachi del Paleozoico tardío.

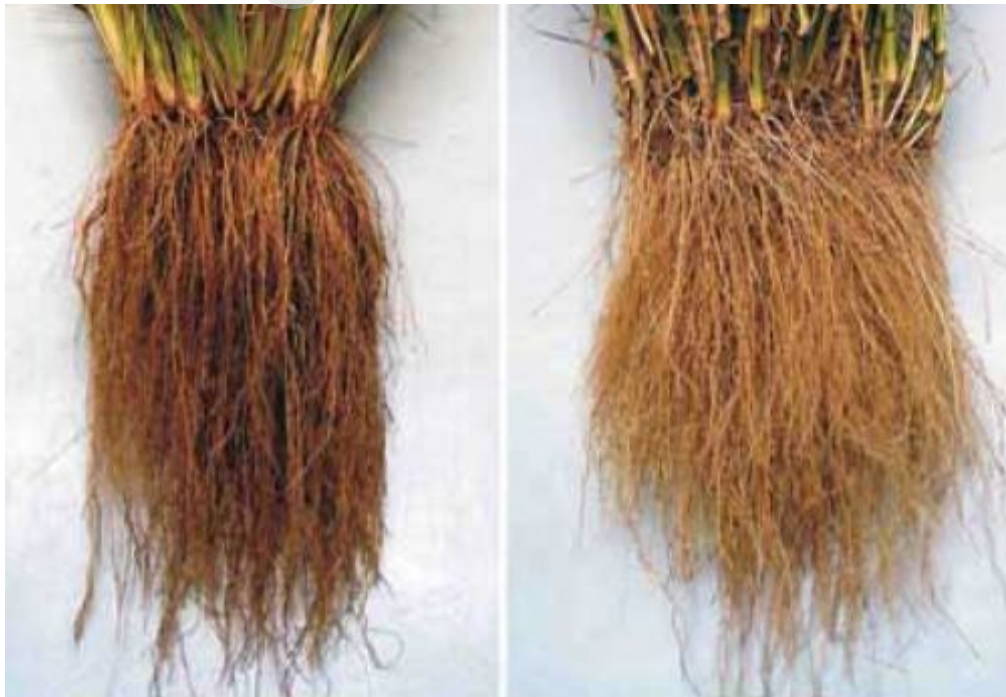
28. Raíz de Vetiver de 5 años.
