Universidad de Los Andes
Facultad de Ciencias Forestales
y Ambientales
Centro de Estudios Forestales y Ambientales
de Postgrado.
Programa de Maestría en Manejo de Cuencas
Hidrográficas

Evaluación Multitemporal de Procesos de Erosión en
Laderas mediante el Uso de Sensores Remotos.
Caso de estudio: Micro-cuenca Torrencial “La
Machirí” San Cristóbal, Edo. Táchira

(Trabajo de Grado)

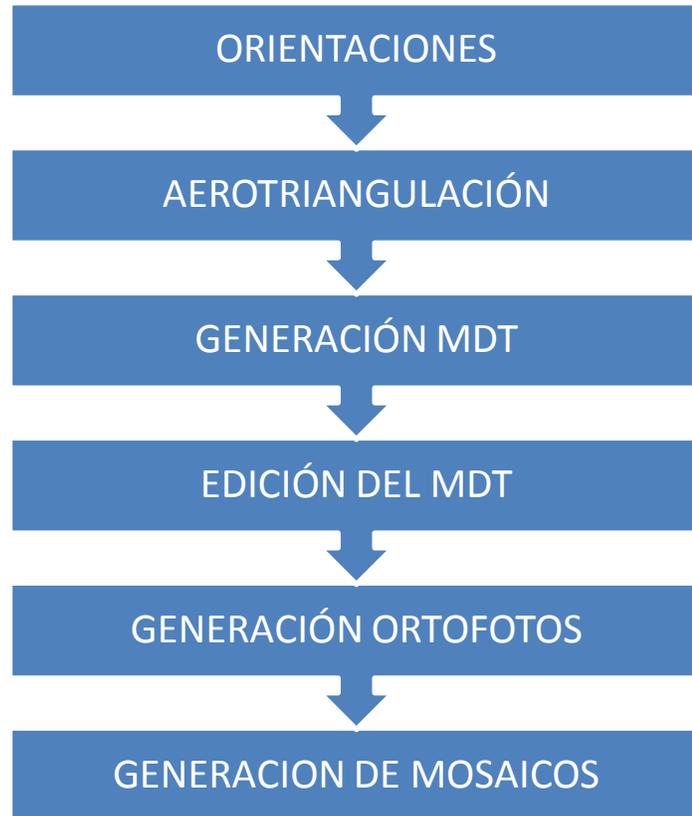
El procedimiento aplicado en el área de estudio incluyó los siguientes pasos, parcialmente sugerido por Martínez-Casasnovas (2004) y complementado con Hernández (2008a) (Figura 5).

Figura 5. Proceso fotogramétrico (tomado de Hernández, 2008a).

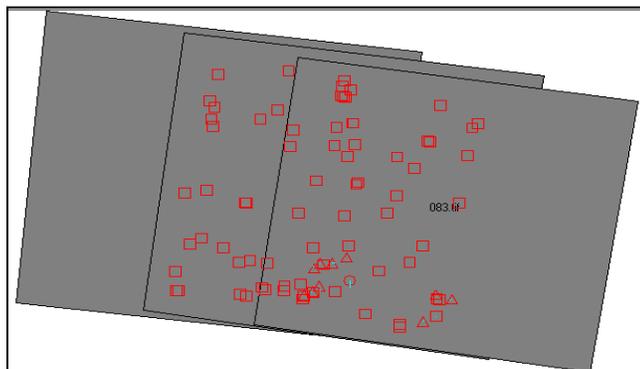
Siguiendo el proceso fotogramétrico y cumpliendo con los requerimientos (determinación de la marca y parámetros de la cámara, proyección, datum, altitud de vuelo, distancia focal y marcas fiduciales) expresados por Hernández (2008 y 2008a) (Figura 7), se conformó el bloque de fotografías comprendido por las fotografías 081-082-083, a escala 1:25.000 (Figura 6), las cuales cuentan con un criterio de solape oscilante al 60% entre las mismas, necesaria para la obtención de la visión estereoscópica artificial de anáglifo (Hernández, 2008a), se procedió a la elaboración de la Aerotriangulación, generación del MDT y su posterior edición para la generación de las curvas de nivel en intervalos de 10 m.; el suavizado de las curvas se realizó con el software fotogramétrico ERDAS módulo LPS 9.1 (Figura 8), aunado a esto se creó la ortofoto y el mosaico correspondiente.

Figura 6. Esquema que muestra la conformación del bloque basado en las fotografías aéreas de la misión 0102121, a su vez se representa con triángulos los puntos de control y con cuadrados los puntos de amarre en el software fotogramétrico.

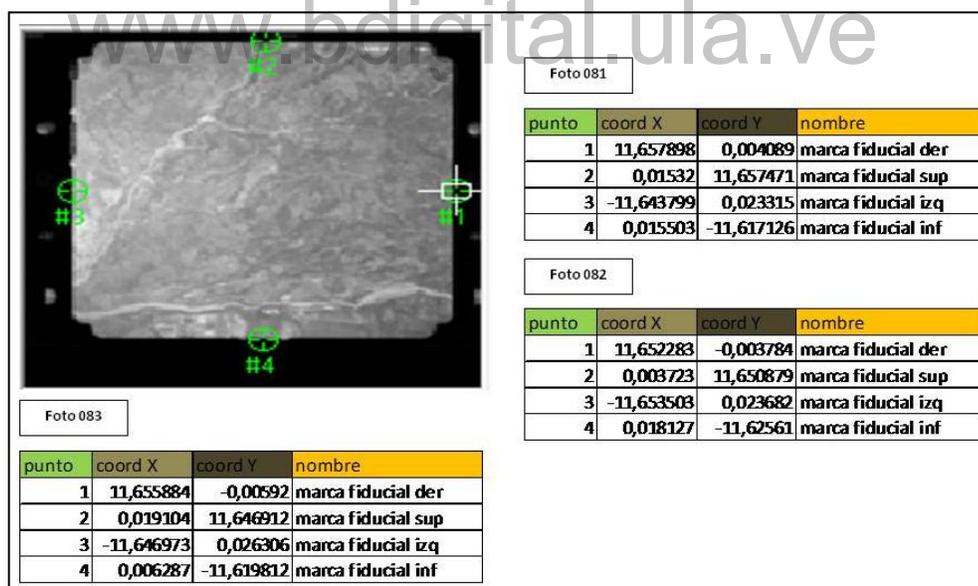
Es perentorio aclarar que las marcas fiduciales no pudieron ser extraídas de los valores con que cuenta el certificado de calibración de la cámara, los mismos fueron hallados propiamente en las fotos por medio de la aplicación de un SIG (Figura 6).

Figura 7. Marcas fiduciales extraídas con SIG sobre fotografías aéreas de la misión 0102121.

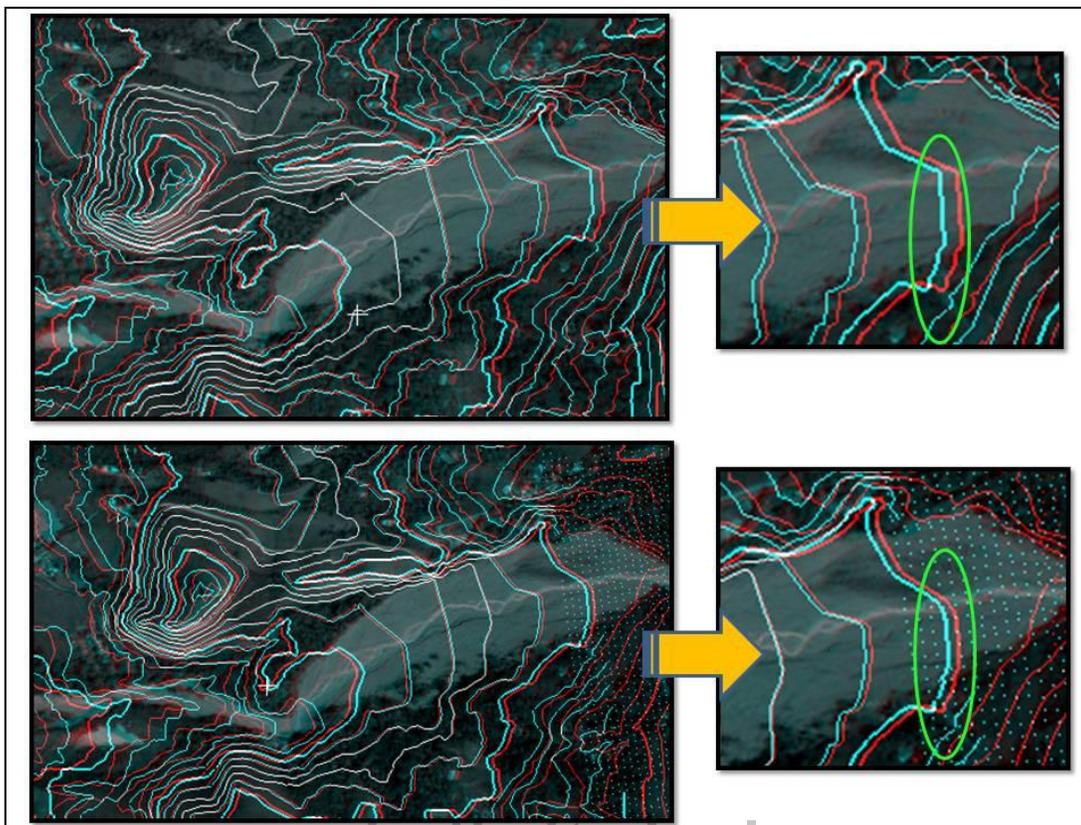
Figura 8. Generación y edición del MDE. En la imagen superior se muestra el resultado del modelo generado y en la inferior el suavizado de las curvas obtenidas (visión estereoscópica por medio de anáglifo).

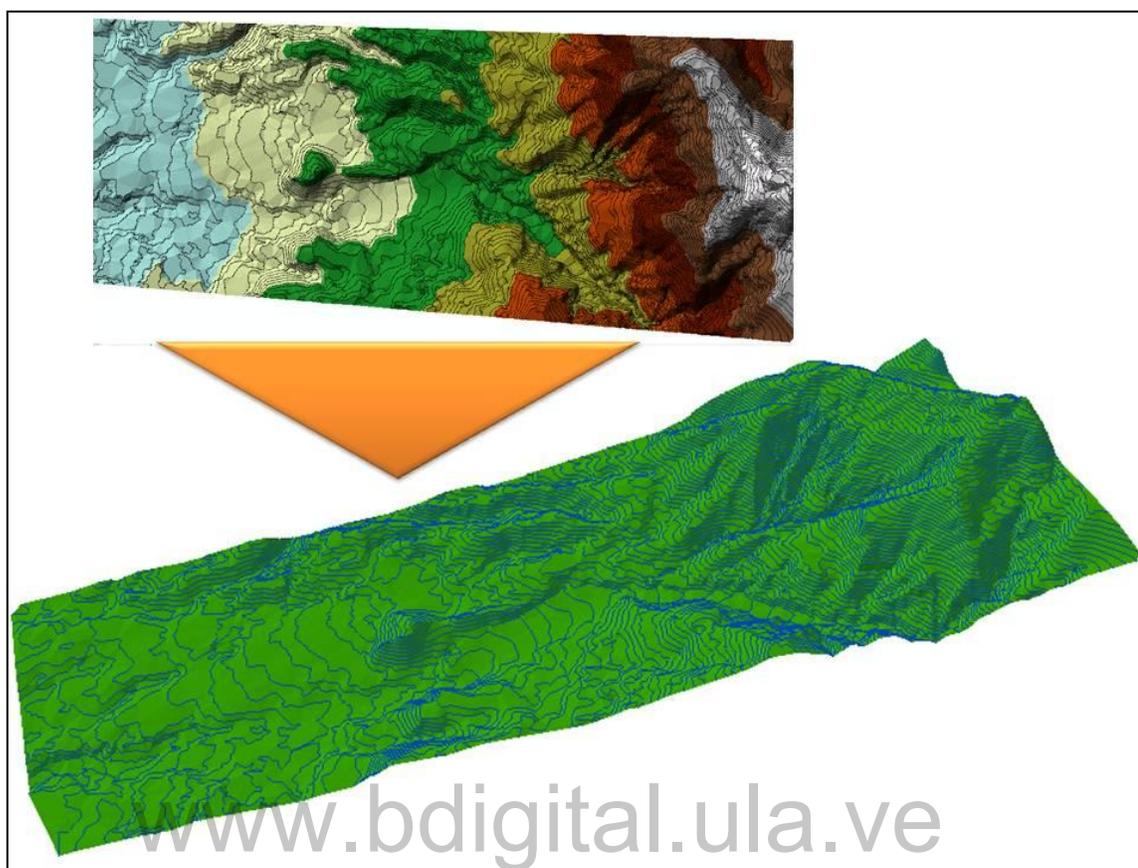
Finalizado el proceso de edición del MDT se generó el archivo ASCII con los valores X, Y y Z, el cual permitió obtener el formato “shape” de alta utilidad en los SIG, a partir de él, se creó una imagen constituida por una red de triángulos irregulares (TIN) necesaria para la posterior creación de una vista 3D de la misma y del DEM requerido (Figura 9).

Figura 9. Creación del formato “shape” usado con el Sistema de Información Geográfica (SIG), mediante la elaboración de una máscara (polígono) y el geoproceto “intersección” se extrajo la sección correspondiente al área de estudio, con el cual se generó El TIN (Red de triángulos irregulares) y la vista 3D del mismo.

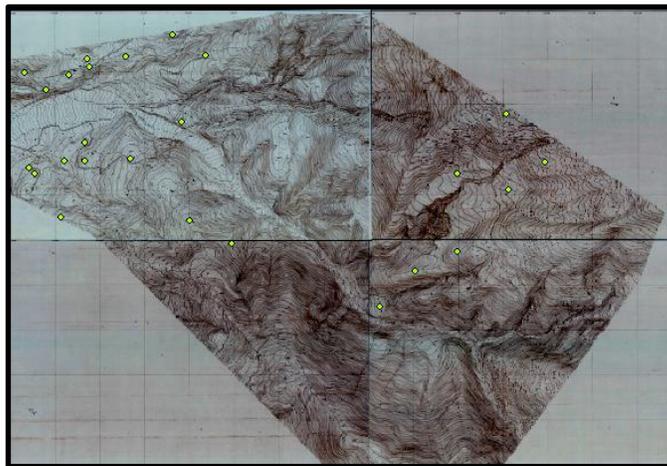
Como señala Martínez-Casasnovas (2004) y Hernández (2008), los puntos de control implican el conocimiento de los valores X, Y, Z, de los puntos observables en las fotografía aéreas (estos valores fueron obtenidos de las cartas elaboradas por TRAGNAR C.A. (previamente georeferenciadas) (Figura 10 y Tabla 8).

Figura 10. Georeferenciación y Determinación de puntos de control. Cartas 1:2.500.

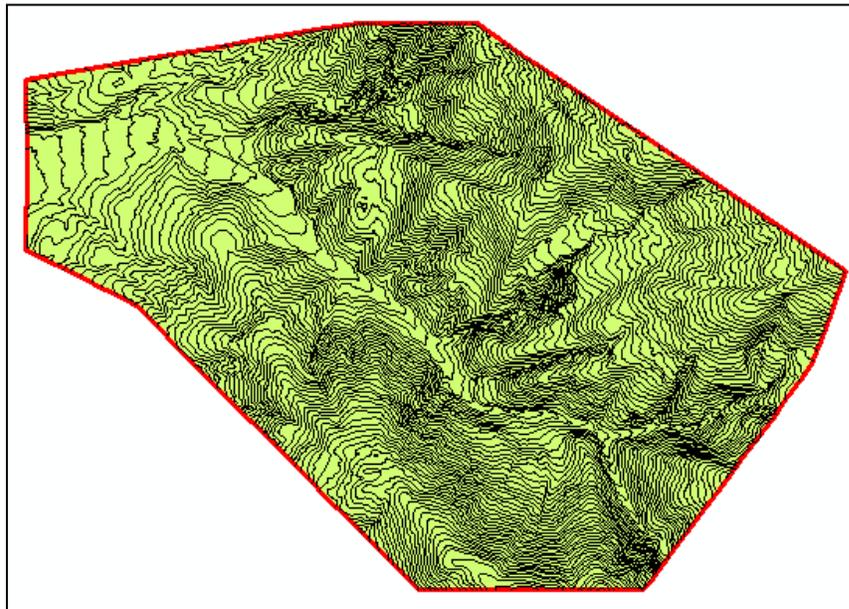
La digitalización de las curvas de nivel base presentada en las cuatro cartas elaboradas por TRAGNAR C.A. se realizó de forma manual en pantalla (Figura 11).

Figura 11. Digitalización de curvas de nivel elaboradas por TRAGNAR C.A. 1971.

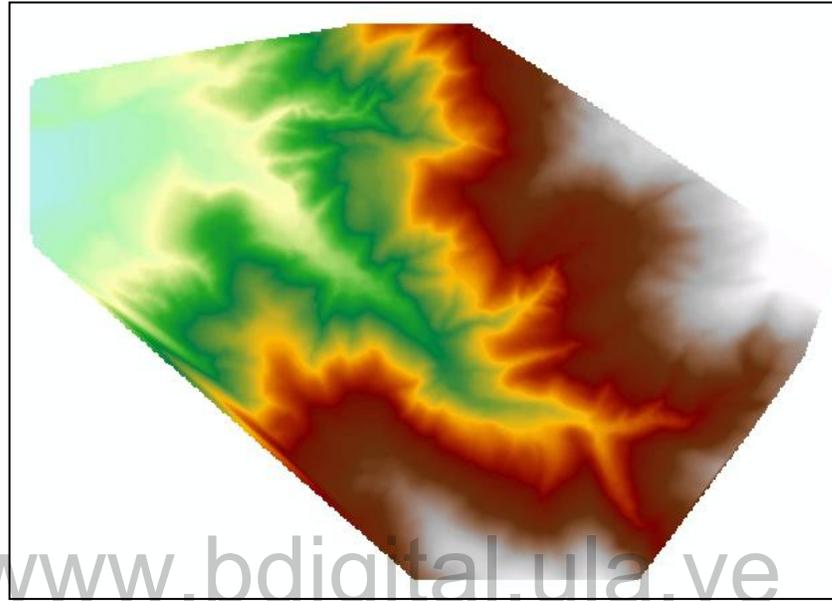
A partir del TIN, creado desde la capa vectorial de curvas de nivel y mediante la conversión de este a raster de elevación por un SIG, se produjo el DEM del área de estudio con un tamaño de celda de 2 m. (Figura 12), al que a su vez se le realizó un remuestreo por el método bilinear cúbico para su salida en el “Display”.

Figura 12. Creación de Raster de Elevación con tamaño de pixel de 2 m. para el modelo elaborado por TRAGNAR C.A. (1971).

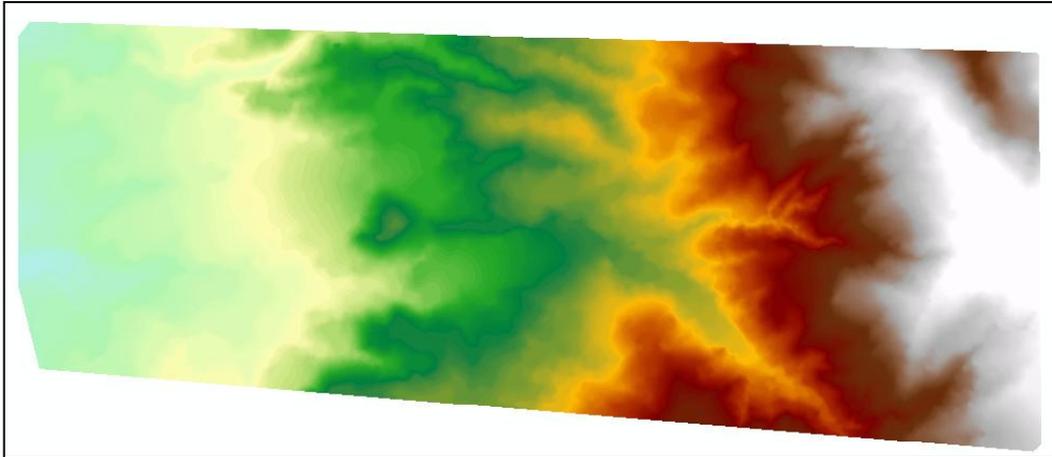
Obtenido el TIN y creado desde la capa vectorial de curvas de nivel y mediante la conversión de este a raster de elevación por un SIG, se produjo el raster de elevación del área de estudio con un tamaño de celda de 2 m. (Figura 13), al que a su vez se le realizó un remuestreo por el método bilinear cúbico para su salida en el “Display”.

Figura 13. Creación de Raster de Elevación con tamaño de pixel de 2 m. para el modelo elaborado a partir del proceso fotogramétrico (1976).

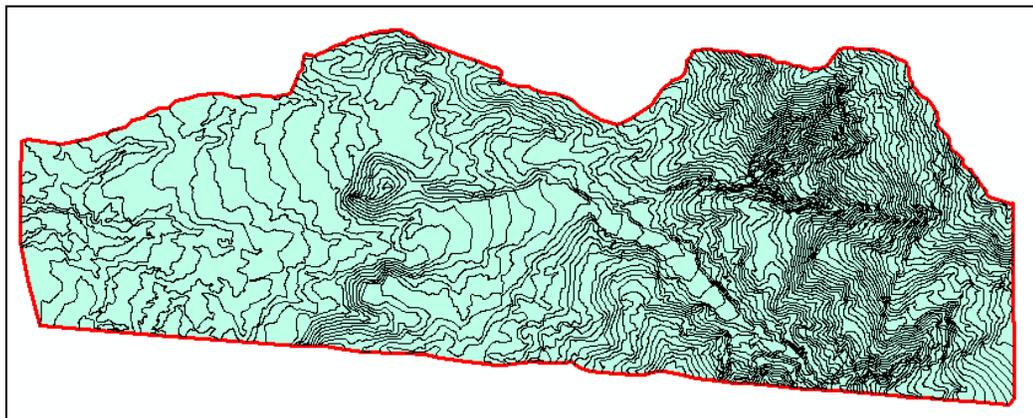
La generación de curvas de nivel por medio de este método (para la sección correspondiente al área de estudio) permitió obtener la curva de nivel base de menor altitud 980 m. y la mayor en 1830 m.; el área cubierta de la cuenca fue de 6,81 km², la misma fue definida a partir de la intersección de esta con el perímetro correspondiente para la totalidad de la cuenca y el área restituida (Figura 14).

Figura 14. Generación de curvas de nivel para el área de estudio restituidas fotogramétricamente sobre fotos de misión 0102121 de 1976.

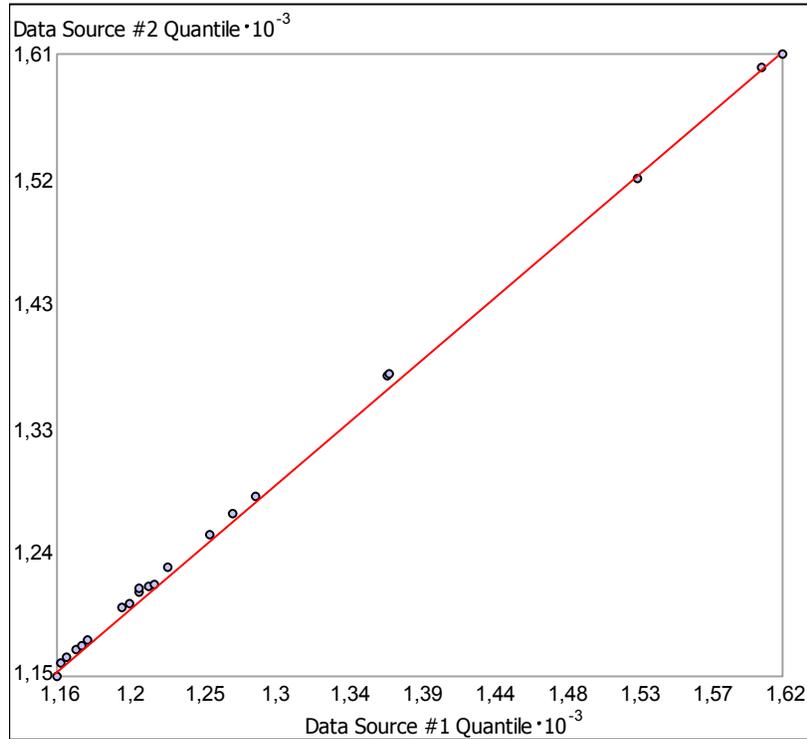
El análisis geostatístico como herramienta, otorgó un análisis exploratorio de los datos espaciales, además permitió cuantificar la calidad de los modelos superficiales midiendo sus errores estadísticos por medio de técnicas probabilísticas (métodos analíticos), a partir de ellas, se estudió, basado en el valor obtenido de la celda en los puntos muestrales para cada uno de los DEM (valor extraído por medio del modulo extracción de valores por punto), la comparación del grado de semejanza en la distribución de los valores de los dos conjuntos de datos, concluyéndose que estos guardan una estrecha relación, en donde no existen valores que se alejen entre sí, vale decir que no demuestran una significativa variabilidad entre las altitudes de los dos DEM en esos puntos (Figura 16).

Figura 16. Gráfico de probabilidad general Q-Q. los cuales representan los cuantiles de una distribución. En el eje X se hallan los valores de las celdas del DEM fotocorre y en el eje Y los valores correspondientes al DEM CTcorre.

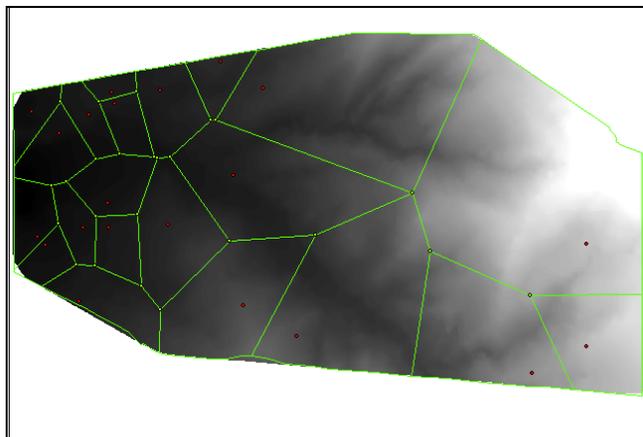
El propósito de la generación de los polígonos de Thiessen, consistió en la generación de 25 nodos de intersección, que permitió constituirlo en la base de referencia, para la conformación de un nuevo archivo vectorial de puntos, los cuales permitieron repetir el análisis de comparación del grado de semejanza en la distribución de los valores de los dos conjuntos de datos, esta vez no conocidos fehacientemente, como lo fueron los “puntosvisibles” (Figura 17 y 18), resultando que al igual que los puntos conocidos, guardan una estrecha relación, en donde no existen valores que se alejen entre sí, vale decir que no demuestran una significativa variabilidad entre las altitudes de los dos DEM en esos puntos.

Figura 17. Puntos generados a partir de los vértices de los nodos de los polígonos de Thiessen (Verde). Los polígonos partieron de los puntos conocidos denominados como “puntosvisibles” (Rojo).

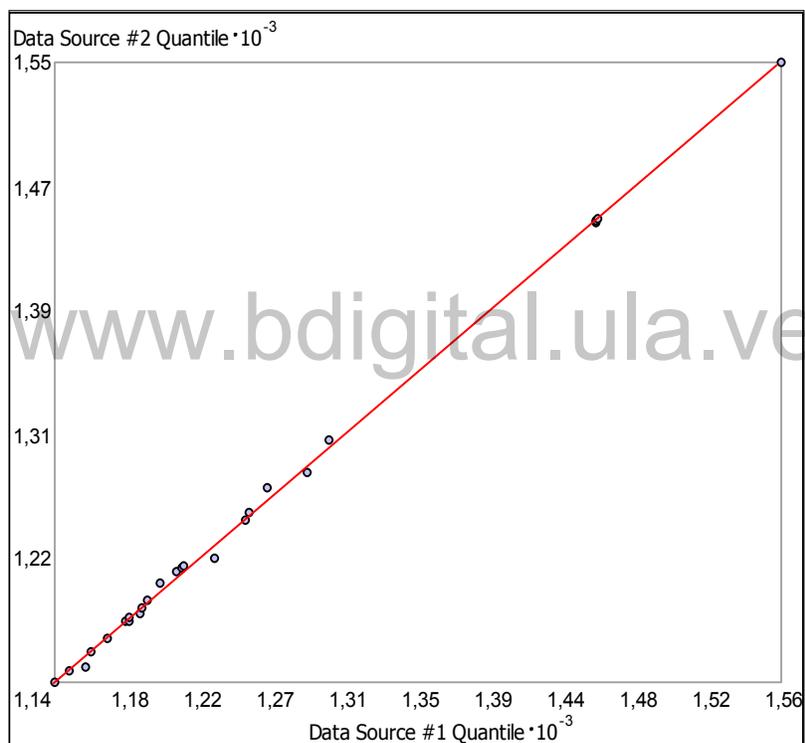
Figura 18. Gráfico de probabilidad general Q-Q. los cuales representan los cuantiles de una distribución. En el eje X se hallan los valores de las celdas del DEM fotocorre y en el eje Y los valores correspondientes al DEM CTcorre basados sobre los 25 puntos obtenidos por medio de los polígonos de Thiessen.

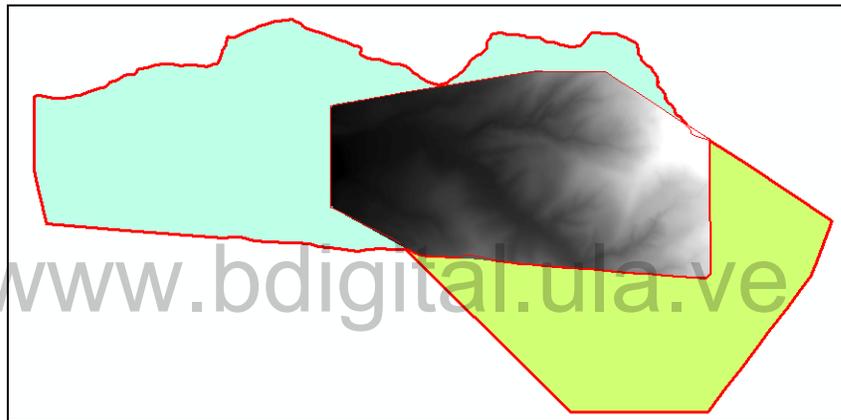
Yuxtaponiendo las áreas obtenidas correspondientes al método de digitalización de curvas de nivel realizado por TRANARG C.A. (desarrollado en 1971) y el desarrollado por software fotogramétrico (desarrollado actualmente sobre las fotografías aéreas del año 1976), se evidenció una intersección oscilante entre ambas áreas de $\pm 46\%$ siendo el área cubierta de de $6,01 \text{ km}^2$ resultado de este geoproceto (Figura 19).

Figura 19. Generación de mascarar e intersección de las mismas para la obtención del área común a ser evaluada (área donde se elaboró el TIN y posterior DEM).

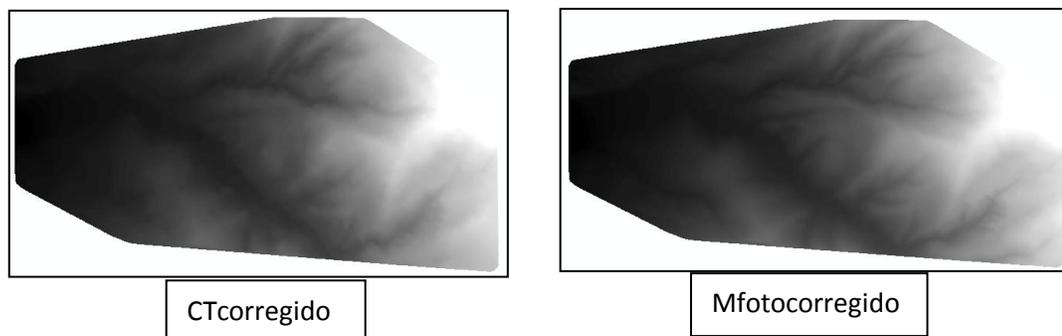
Los raster creados no fueron coincidentes tanto en número de columnas y filas, por consiguiente el total de celdas en ambos casos varía, lo que ameritó de un proceso de corrección nuevamente por medio de enmascarado entre ambos raster para obtener raster con las mismas dimensiones (DEM Tranarg =1.383 columnas x 758 filas; DEM foto=1.382 columnas x 761 filas) (Figura 20).

Figura 20. Corrección de los raster Tragnar (1971) y modelo fotogramétrico (1976). Columnas: 1382 y filas: 758 en ambos.

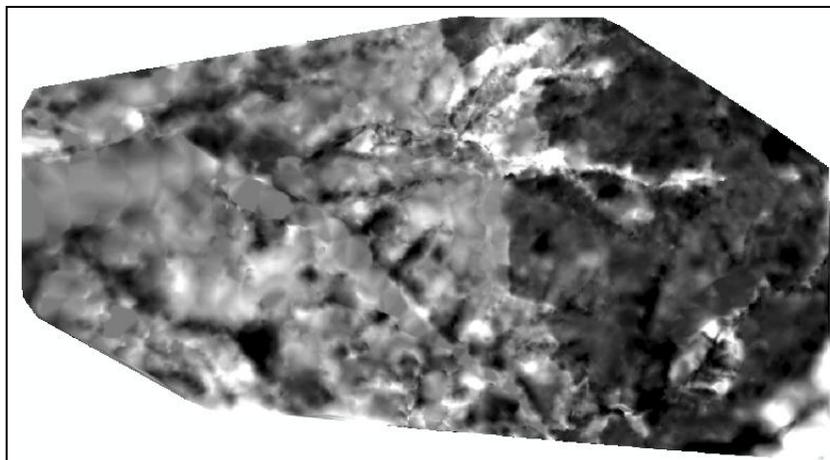
Los valores negativos generados son el producto de la determinación de un raster como valor de minuendo, en este caso el año 1971 y el modelo del año 1976 como sustraendo, a partir de la idea de asumir que el volumen presentado por este ultimo año, debiera ser menor en relación al anterior por la pérdida de suelo y/o roca resultado de los procesos de erosión (Figura 21 y Tabla 9).

Figura 21. Sustracción generada entre el DEM CT corregido y Mfot corregido.

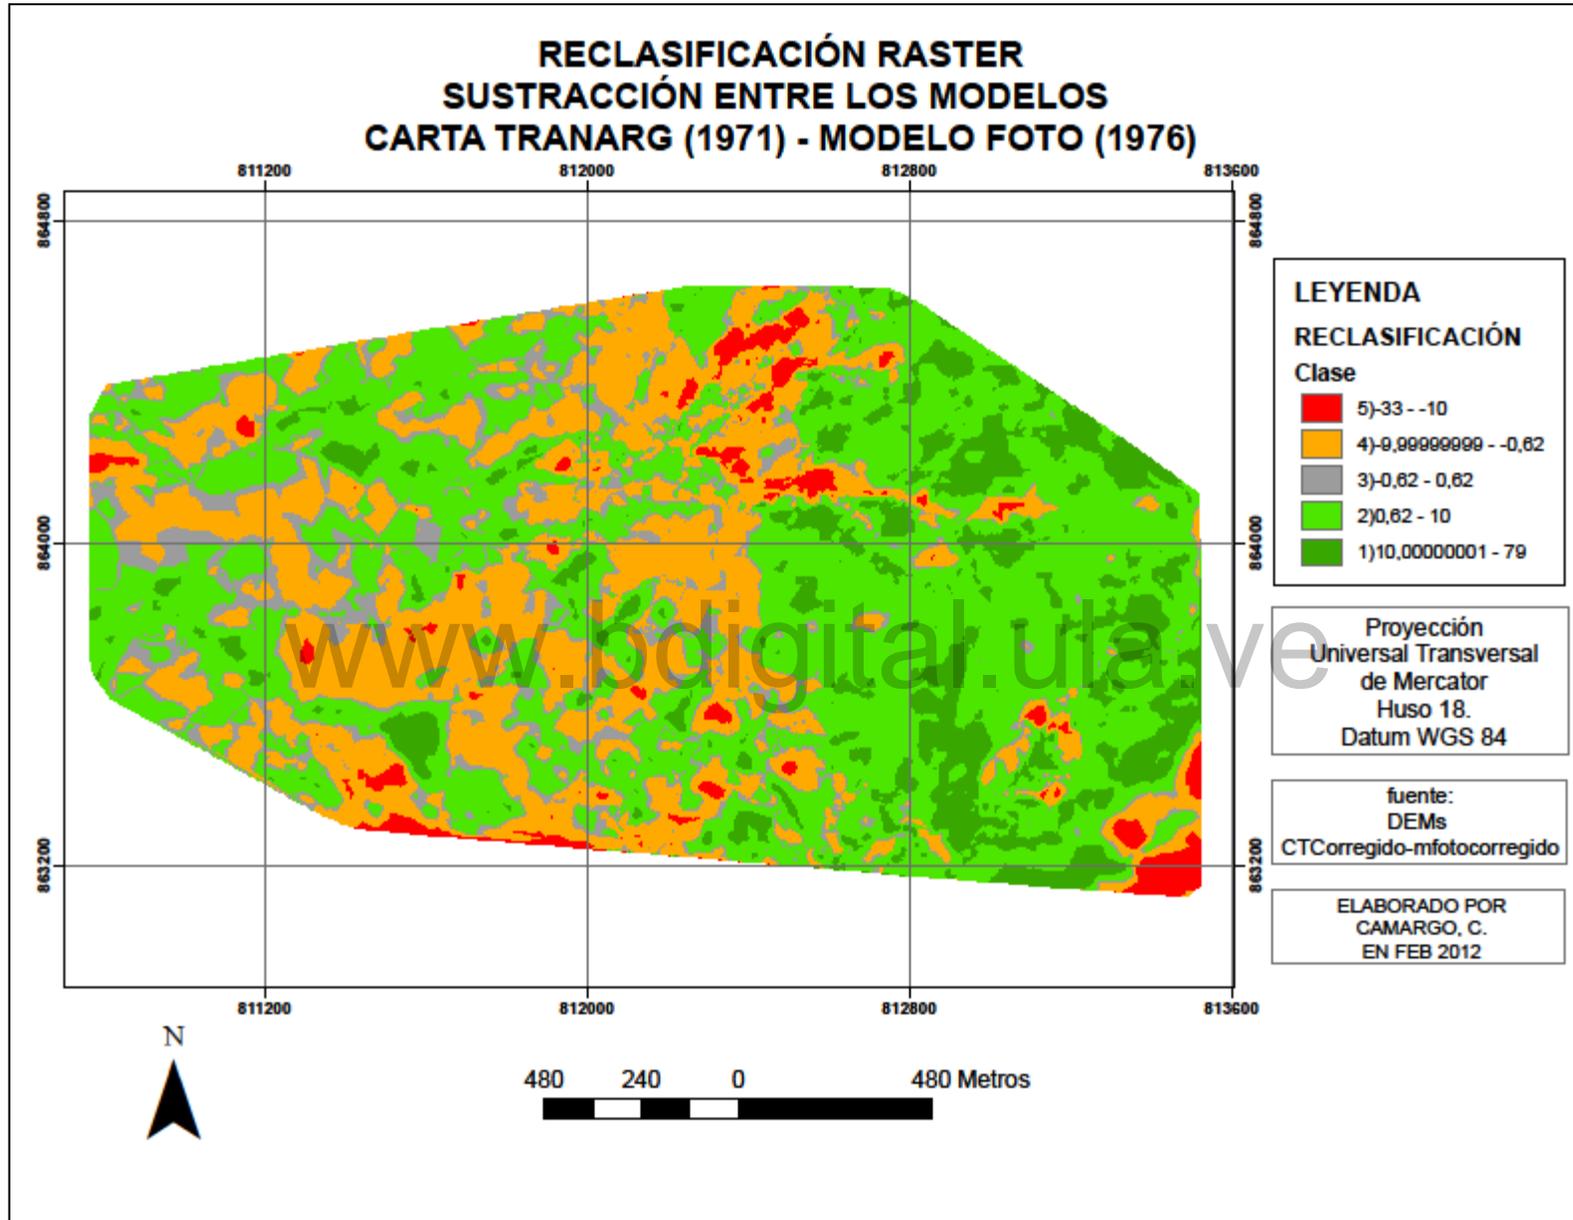
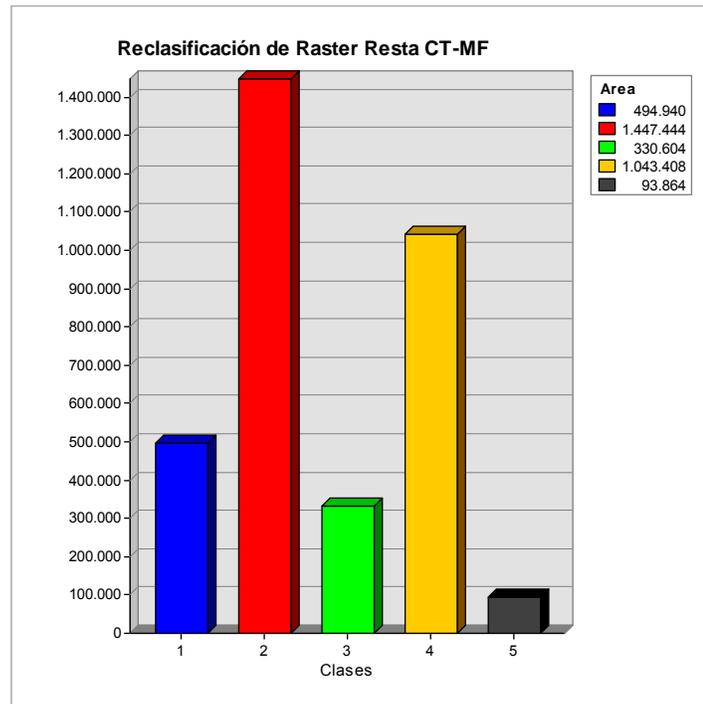
Para lograr un análisis de la calidad de la sustracción entre los DEMs, se reclasificó los valores de celdas existentes en cinco (5) clases, que expresan la distribución que poseen las diferencias de celdas en el área de estudio y el área total que abarcan las clases. Dicha información constituye un dato crucial para determinar si existe una buena cantidad de celdas representando el EMCT (valores comprendidos entre -0,62 y 0,62 m.), el cual es el rango de valor que expresa que efectivamente que el valor de altitud de una celda no presentó cambios, y valores comprendidos entre estos hasta los -10 o 10 m. que pudieran asumirse como valores para aceptar los modelos (Figura 22 y 23).

Figura 22. Valores reclasificados en 5 clases. Sustracción entre los modelos de área en común con respecto al área total de la cuenca.

Figura 23. Reclasificación en 5 clases.

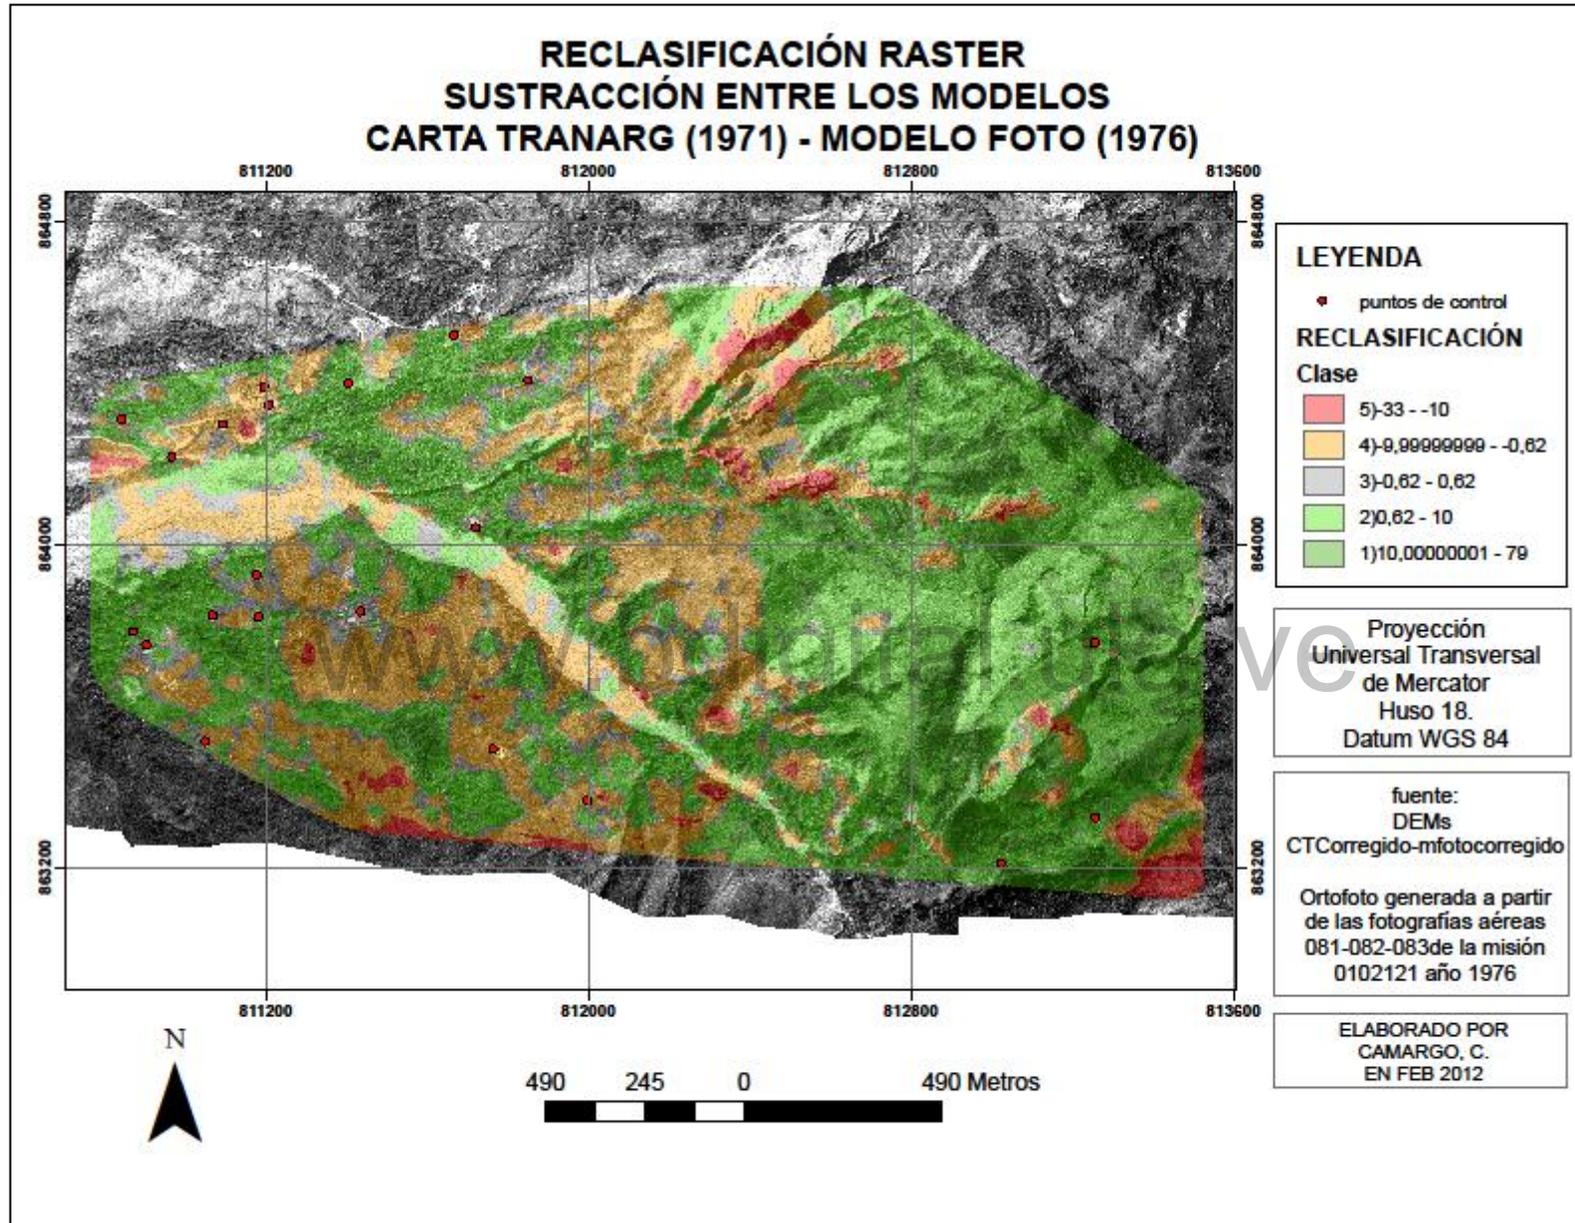
Asumiendo que las diferencias (todas aquellas clases excluyendo la tercera) son el resultado de la sumatoria de los errores: distribución espacial de los puntos de control señalados para el proceso fotogramétrico aplicado para la restitución de las curvas de nivel sobre la misión 0102121, seguido del error generado a partir del método de interpolación aplicado durante el mismo y el error resultante originado por el comportamiento local de los procesos de erosión en el área de estudio, hicieron necesario observar cómo se distribuyeron espacialmente las clases en el área, para ello, se hizo intervenir la ortofoto generada y los puntos de control usados durante el proceso fotogramétrico incluidos en el área (Figura 24).

Figura 24. Reclasificación en 5 clases sobre ortofoto y con puntos de control de área en común con respecto al área total de la cuenca.

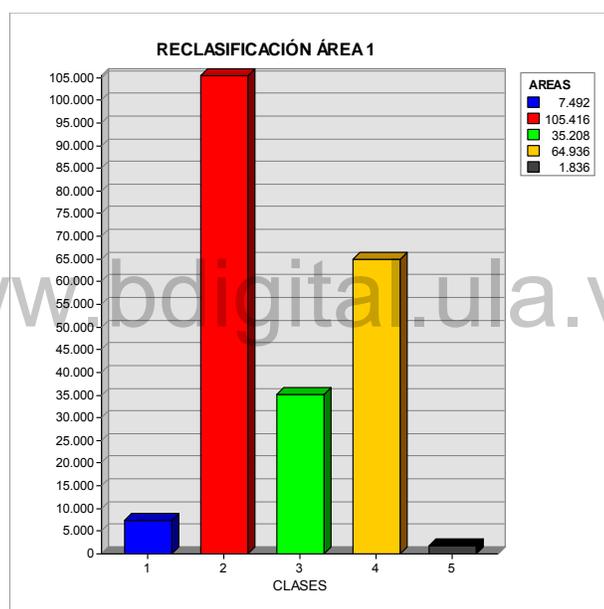
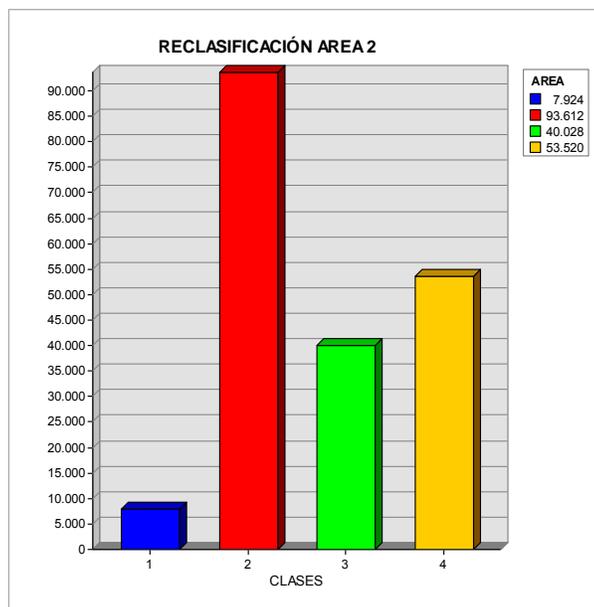
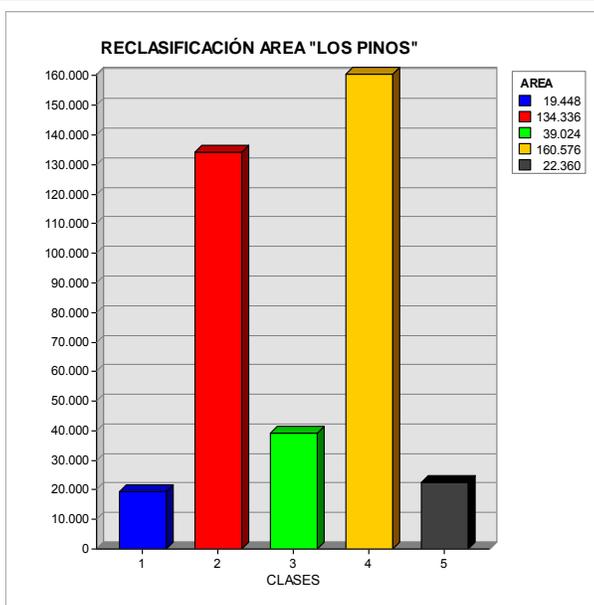
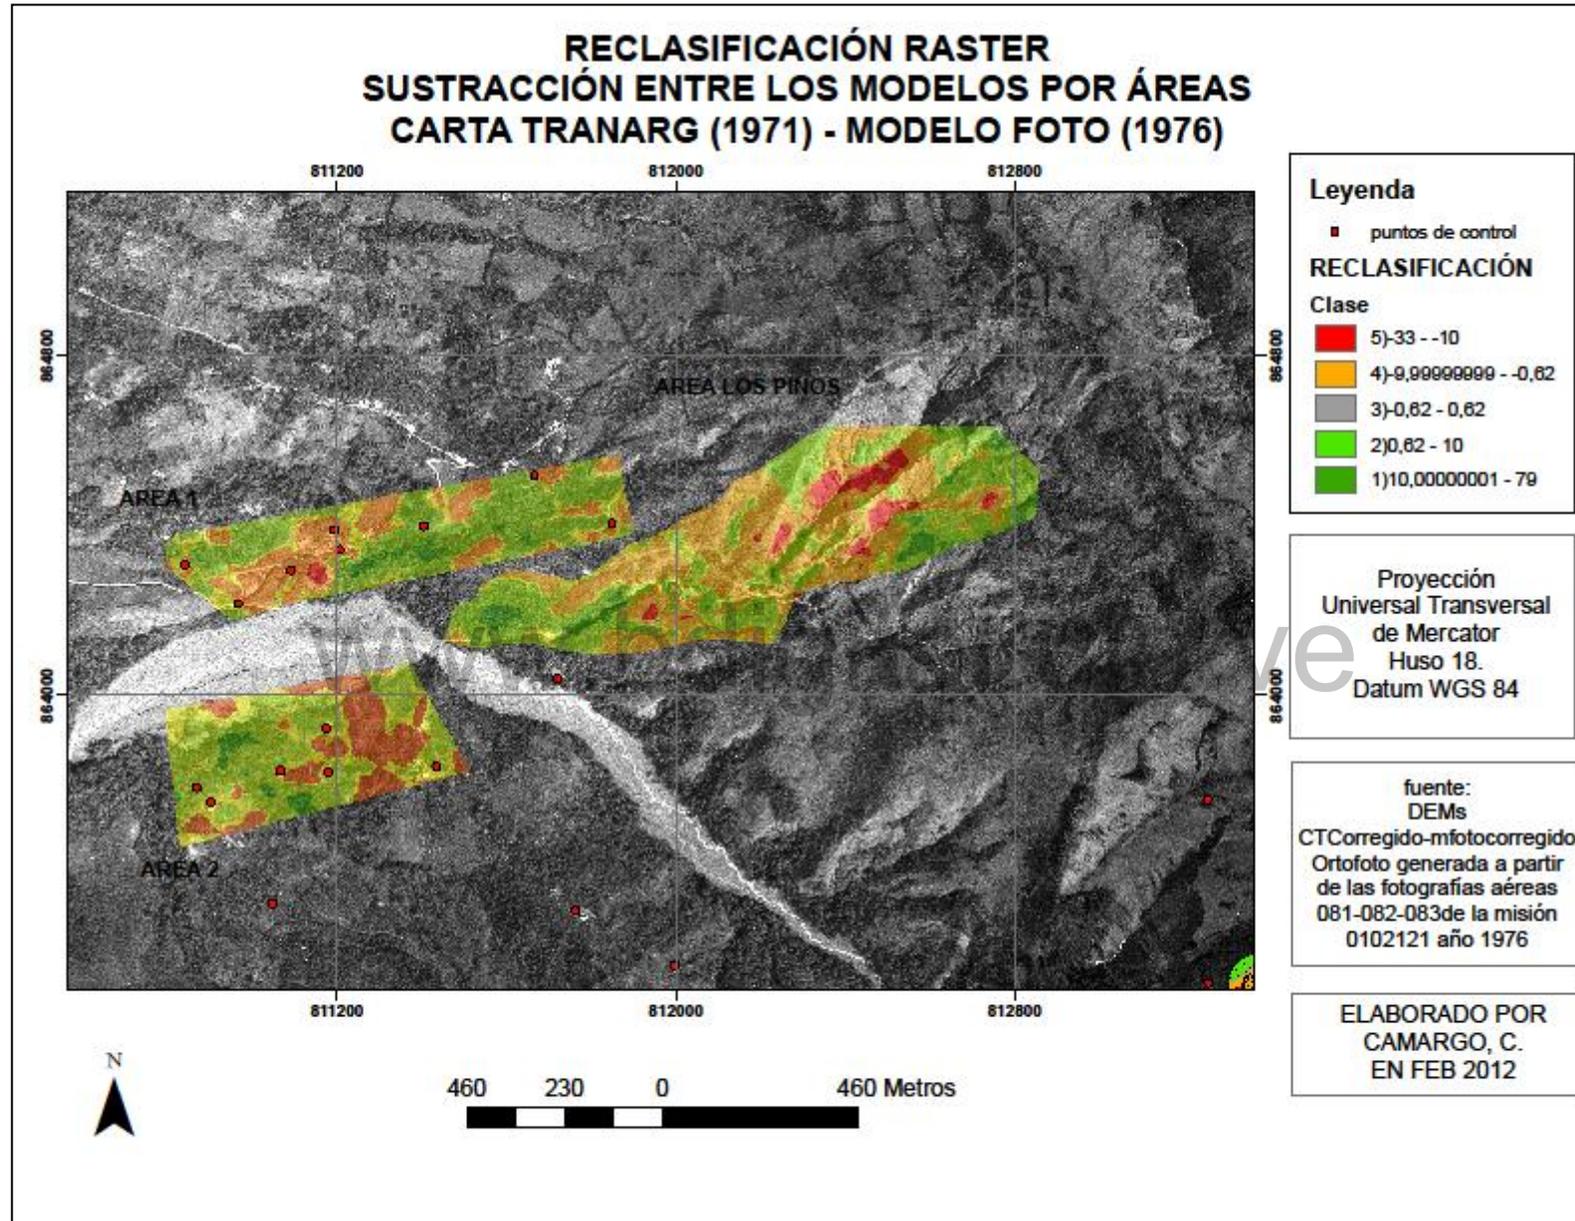
Figura 25. Reclasificación en 5 clases para tres áreas sobre ortofoto y con puntos de control.

Figura 26. Reclasificación en 5 clases para área 1.

Figura 27. Reclasificación en 5 clases para área 2

Figura 28. Reclasificación en 5 clases para área “Los Pinos”.

Analizando los resultados obtenidos para las áreas 1, 2 y “Los Pinos”, se corroboró la presunción hecha a partir del análisis visual para el área de estudio en conjunto expresado en la reclasificación, una desigual distribución de los puntos de control usados en el proceso de desarrollo fotogramétrico generaron las diferencias significativas.

El análisis por separado (despreciando en buena parte aquellas zonas al oriente de la cárcava “Los Pinos”), permitió corroborar que es efectivamente la desigual distribución de los puntos de control lo que otorgan un peso considerable en el error del modelo obtenido por medio del proceso fotogramétrico, pues tanto para el área 1 y 2, la clase 3 comprendida entre $-0,62$ y $0,62$ oscila entre 16 y 20%, dicha clase es la manifestación de la muestra de celdas sin diferencias existentes entre ambos modelos, por otro lado, la misma clase para el área “Los Pinos” denota un valor menor (10,39%).

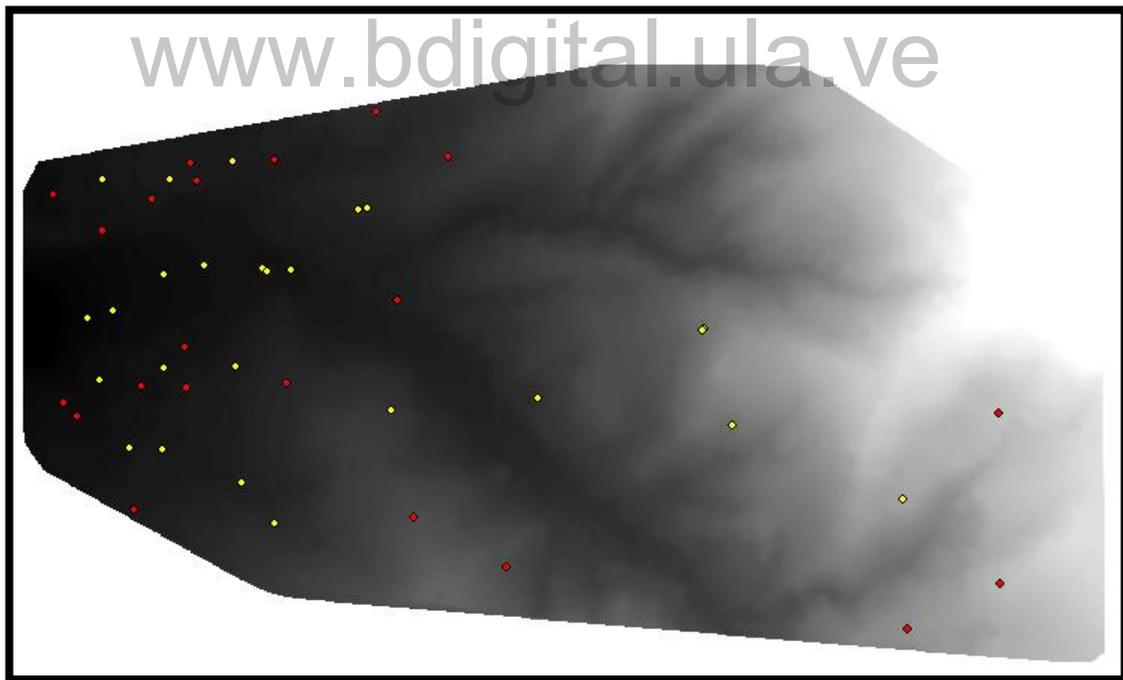
La aplicación del análisis de mínima distancia, otorgó una descripción a través de valores, lo observado gráficamente (Figura 29 y Tabla 19).

Figura 29. Raster conteniendo los puntos de control (Puntos rojos) y los puntos generados a partir de los nodos de los polígonos de Thiessen.

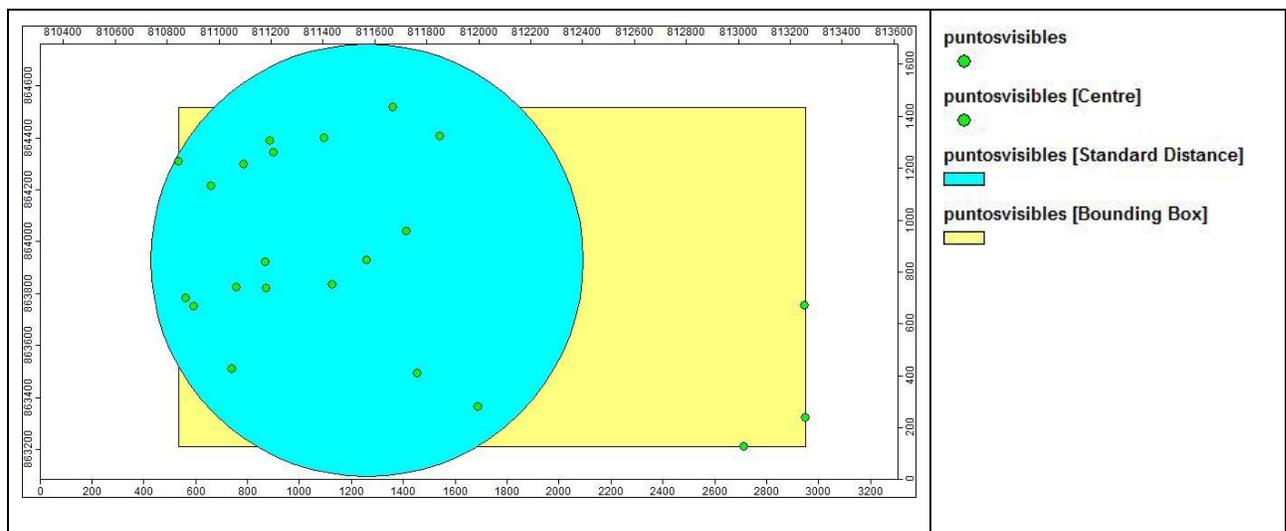
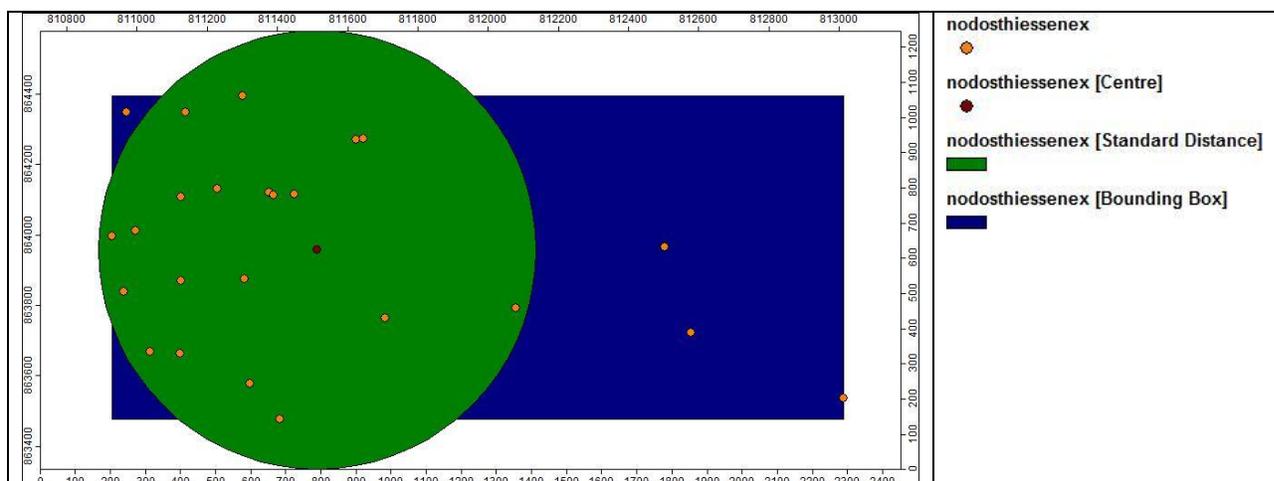
El Análisis de Patrones Espaciales de puntos, permitió conocer cómo se distribuyen los puntos de control terrestre (Figura 30) y puntos generados por los polígonos de Thiessen (Figura 31), en ambas figuras se observa claramente una distribución espacial no homogénea para ambos grupos de puntos, ubicándose estos en el sector oeste de la cuenca (círculo cian y círculo verde), también se determinó el centro y el alcance espacial de los mismos (Figuras 30 y 31).

Figura 30. Análisis de Patrones Espaciales para puntos de control.

Figura 31. Análisis de Patrones Espaciales para puntos generados por polígonos de Thiessen.

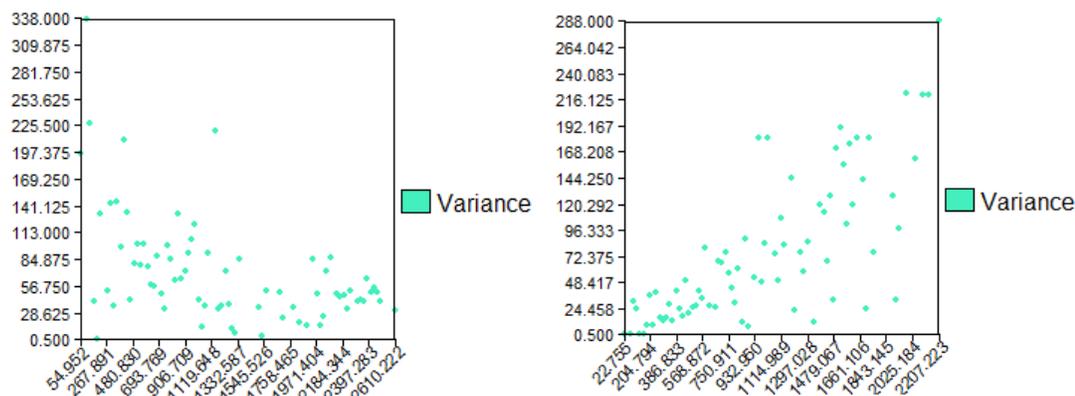
Por el contrario, el variograma para los puntos obtenidos a través de los polígonos de Thiessen, arrojó como resultado que a menor distancia, los valores de varianza tienden a ser menores y aumenta esta, a medida que se incrementa la distancia entre los pares de puntos. El variograma también permitió constatar un orden y cumplimiento del principio de auto correlación espacial, pues puntos más próximos tienen más correlación entre sí, que aquellos que se hallan más distantes.

Figura 32. Semivariograma obtenido para puntos de control (izquierda) y para para puntos obtenidos a través de los polígonos de Thiessen (derecha).
