Universidad de Los Andes
Facultad de Ciencias Forestales
y Ambientales
Centro de Estudios Forestales y Ambientales
de Postgrado.
Programa de Maestría en Manejo de Cuencas
Hidrográficas

Evaluación Multitemporal de Procesos de Erosión en
Laderas mediante el Uso de Sensores Remotos.
Caso de estudio: Micro-cuenca Torrencial “La
Machirí” San Cristóbal, Edo. Táchira

(Trabajo de Grado)

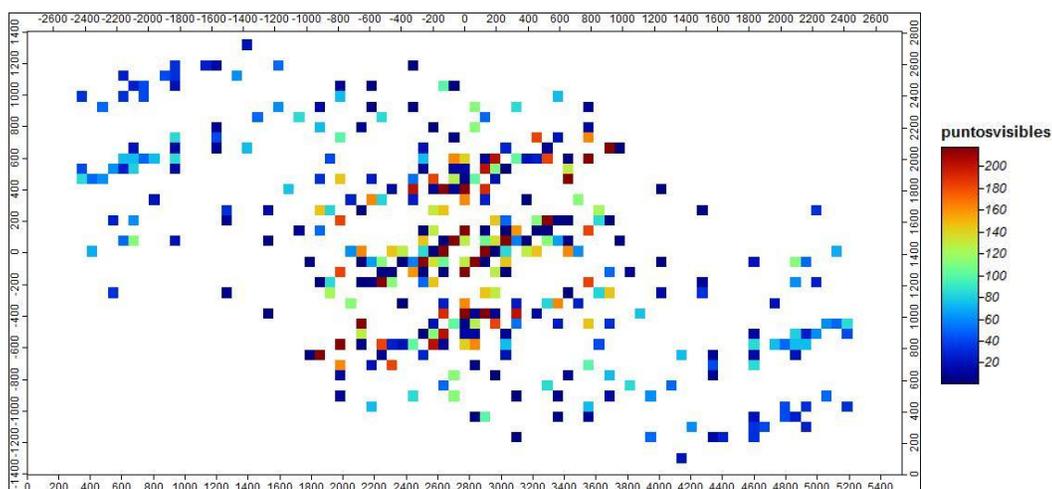
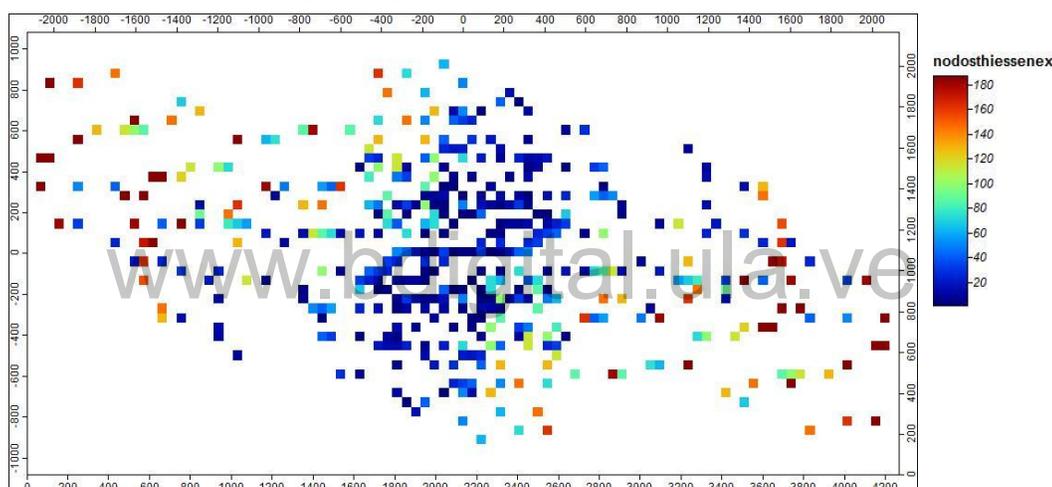
A partir de la aplicación de este módulo, se pudo constatar para los puntos de control una alta varianza en dirección Oeste-Este, corroborando la baja correlación entre los mismos, conclusión ofrecida en forma a priori por el variograma, siendo claramente la varianza mayor en el centro de la cuenca. Por el contrario los puntos de control generados a partir de los nodos de los polígonos de Thiessen manifiestan un varianza cercana en los valores próximos y una varianza alta a medida que aumenta las distancias, siendo mayor ésta a los extremos de la cuenca. En ambos casos se hace evidente que los datos presentan anisotropía, en el caso de los Puntos de Control Este-Oeste y en el caso de los polígonos de Thiessen Norte-Sur y es siendo ésta mucho más isotrópica que los puntos de control terrestre (Figuras 33 y 34).

Figura 33. Superficie semivariográfica para los puntos de control.

Figura 34. Superficie semivariográfica para los puntos extraídos a partir de los polígonos de Thiessen.

Este análisis hace retomar efectivamente que la presencia de puntos de control distribuidos en la forma de los puntos obtenidos a través de los nodos de los polígonos de Thiessen, hubiera permitido obtener un modelo de curvas de nivel y posterior modelo digital de elevación más confiable pues este incluiría mayor contenido de la variación espacial del terreno. Incluso se puede corroborar que la inclusión de solo 3 puntos de control (Figura 35), hubiera mejorado sustancialmente los modelos generados dado que la desviación promedio de los puntos no estarían tan desviados hacia la izquierda, esta conclusión también ofrece

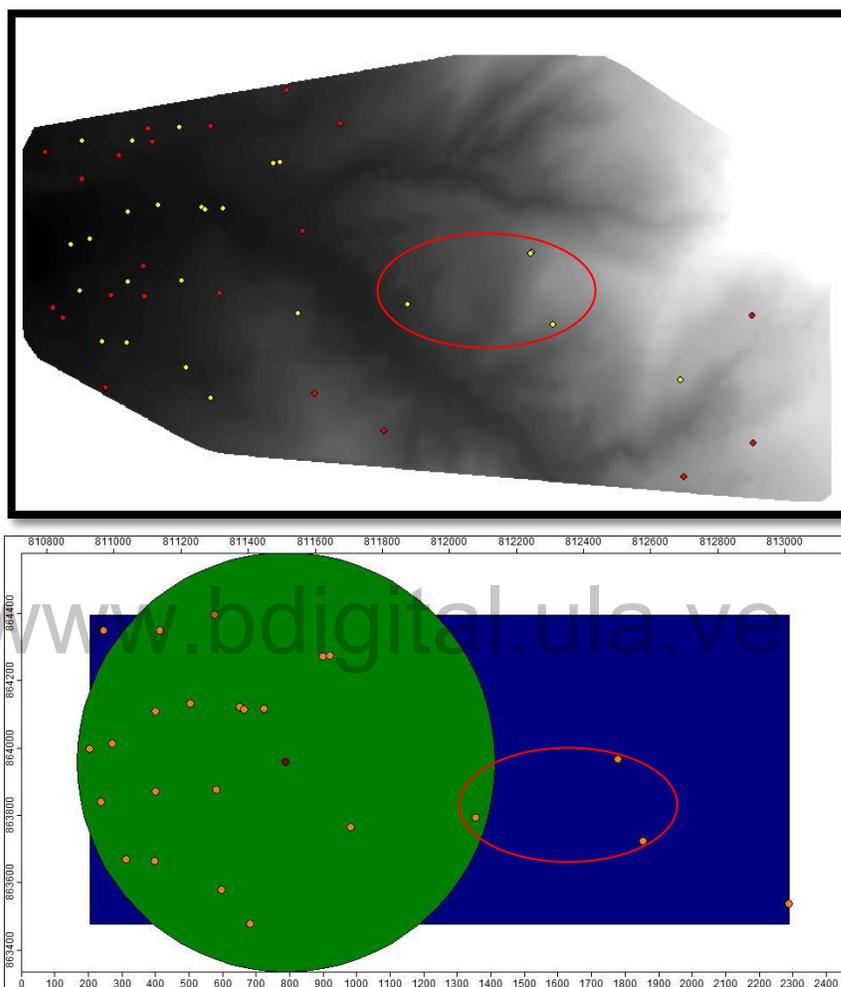
Figura 35. Área y puntos que mejorarían el modelo de curvas de nivel y DEM obtenido para el año 1976

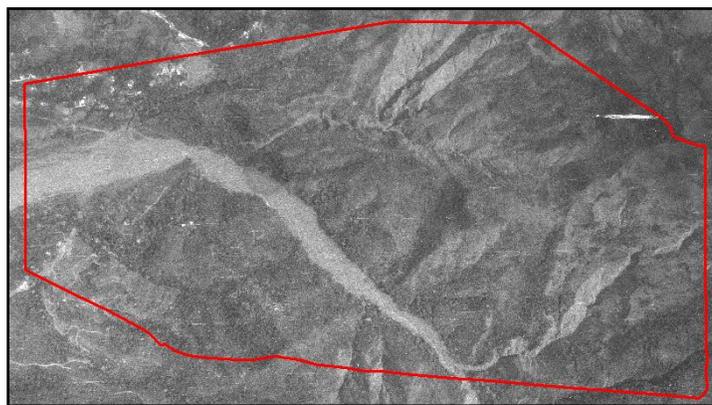
Figura 38. Resultado de la intersección de las áreas coincidentes para la obtención del área común mostrada sobre la ortofoto generada para la misión 0102138 de 1983 (foto 132).

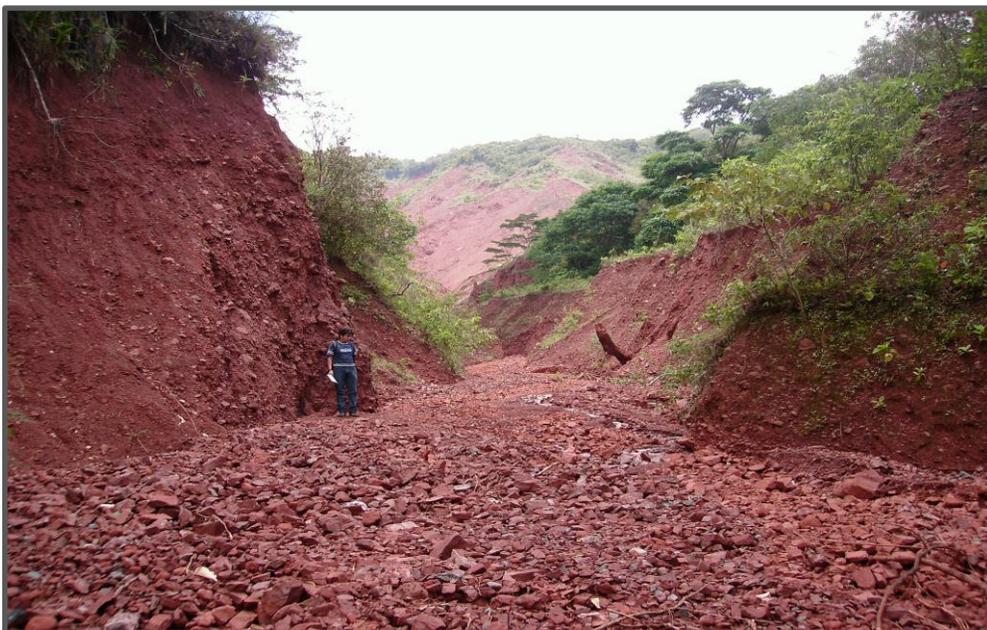
Figura 39. Canal de la cárcava Los Pinos en la micro-cuenca “La Machiri”.

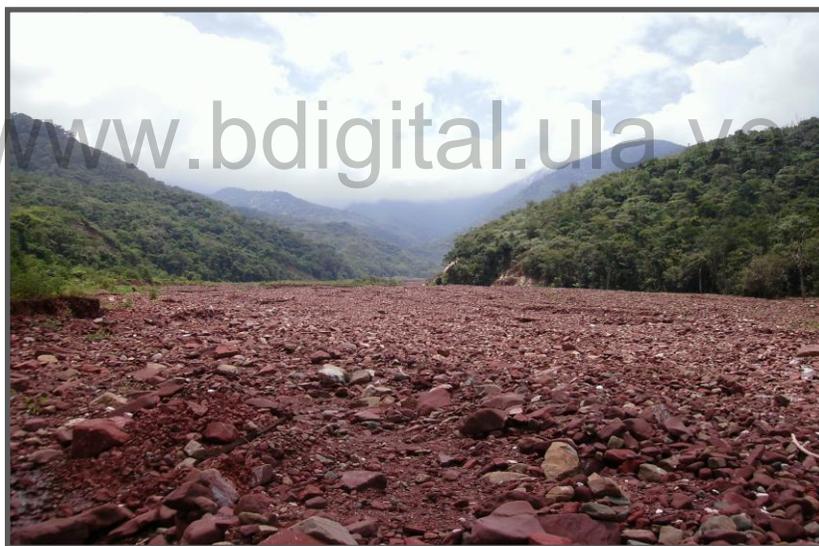
Figura 40. Fondo de valle con sedimentos en la micro-cuenca torrencial La Machirí.

El análisis permitió concluir que el fenómeno de presencia y expansión de los procesos de erosión siguen estando activos; para el periodo comprendido 1976-2010, destaca principalmente la pérdida de 15,66 ha de zonas boscosas (Tabla 30, Figura 40 y Anexo 10).

Tabla 30. Resultado intersección fondo de valle con sedimentos 2010 vs clases 1976.

Clase	Área (ha)
Erosión activa	1,25
Bosques	15,41
Elementos culturales	0,04
Depósitos de sedimentos	35,42
Pastos	1,19
Reforestación	0,07

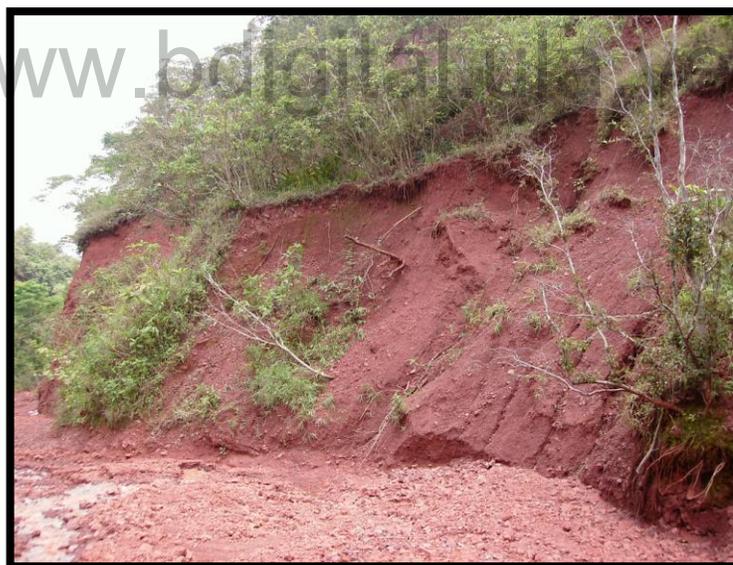
Figura 41. Socavación horizontal inducida por los cauces tributarios y principal de la micro-cuenca torrencial la Machirí.
