**GESTIÓN LOCAL DE RIESGO SOCIONATURAL
APLICADO A LA MICROCUENCA DE LA QUEBRADA CARVAJAL,
MUNICIPIO LIBERTADOR DEL ESTADO MERIDA.**

**Trabajo especial de grado para optar al grado de Magíster Scientiae en Gestión
de Riesgos Socionaturales.**

Autor: Arq. Esp.Melvin Sosa.

Mérida, Octubre 2019.

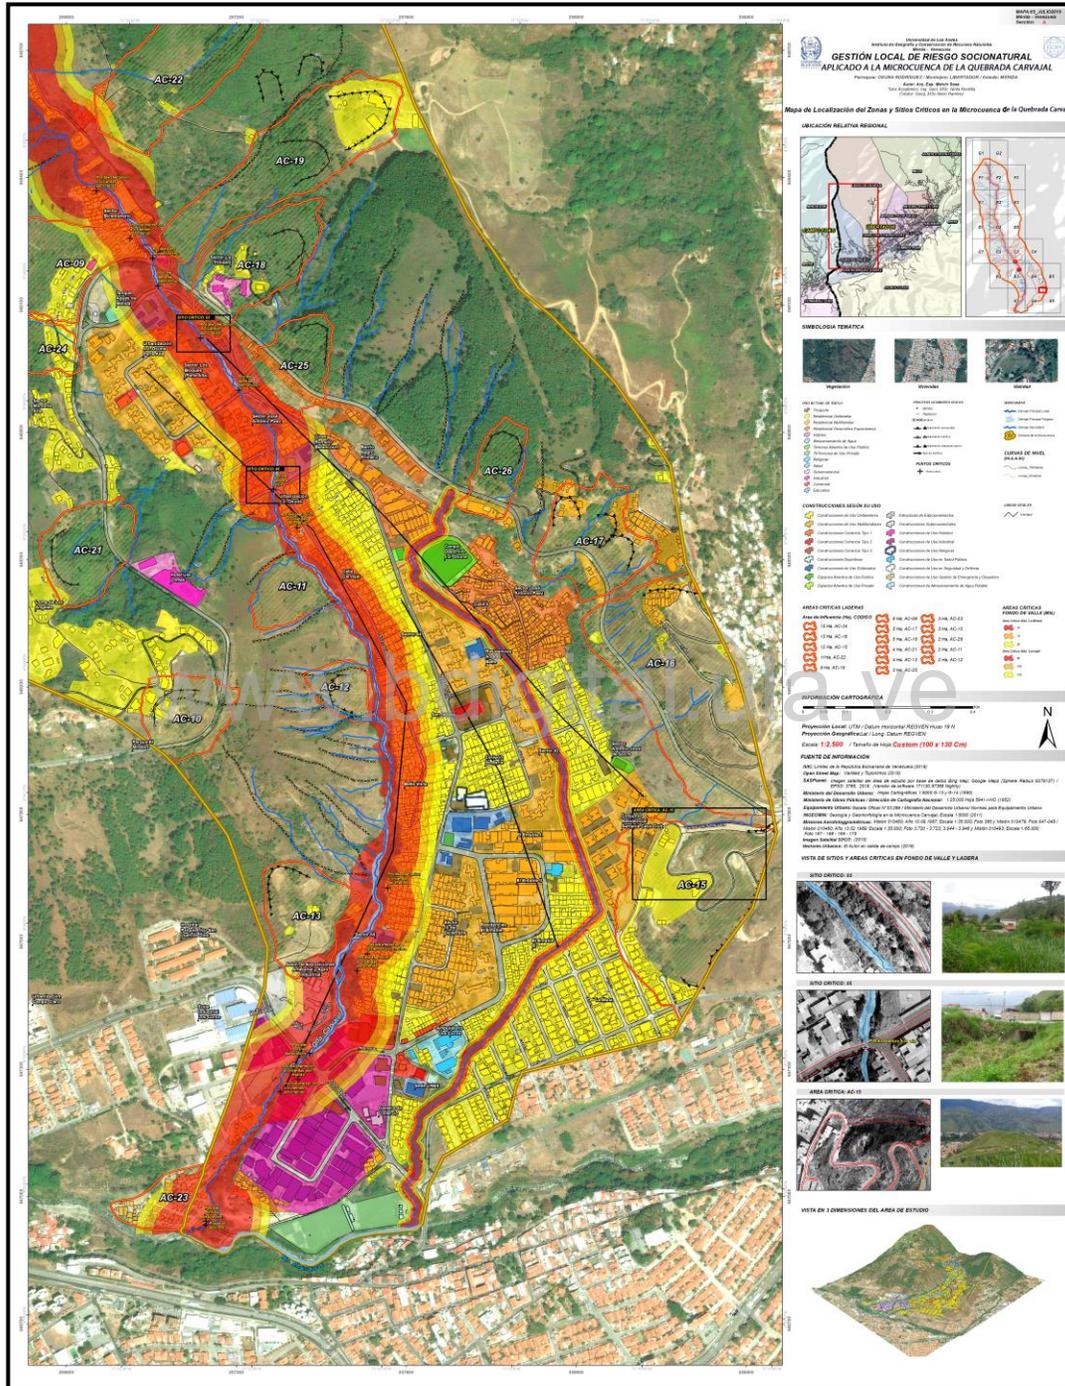
Figura. 24. Mapa de zonas y puntos críticos diagnosticados en la microcuenca de la quebrada Carvajal sección A. Escala 1:2500.

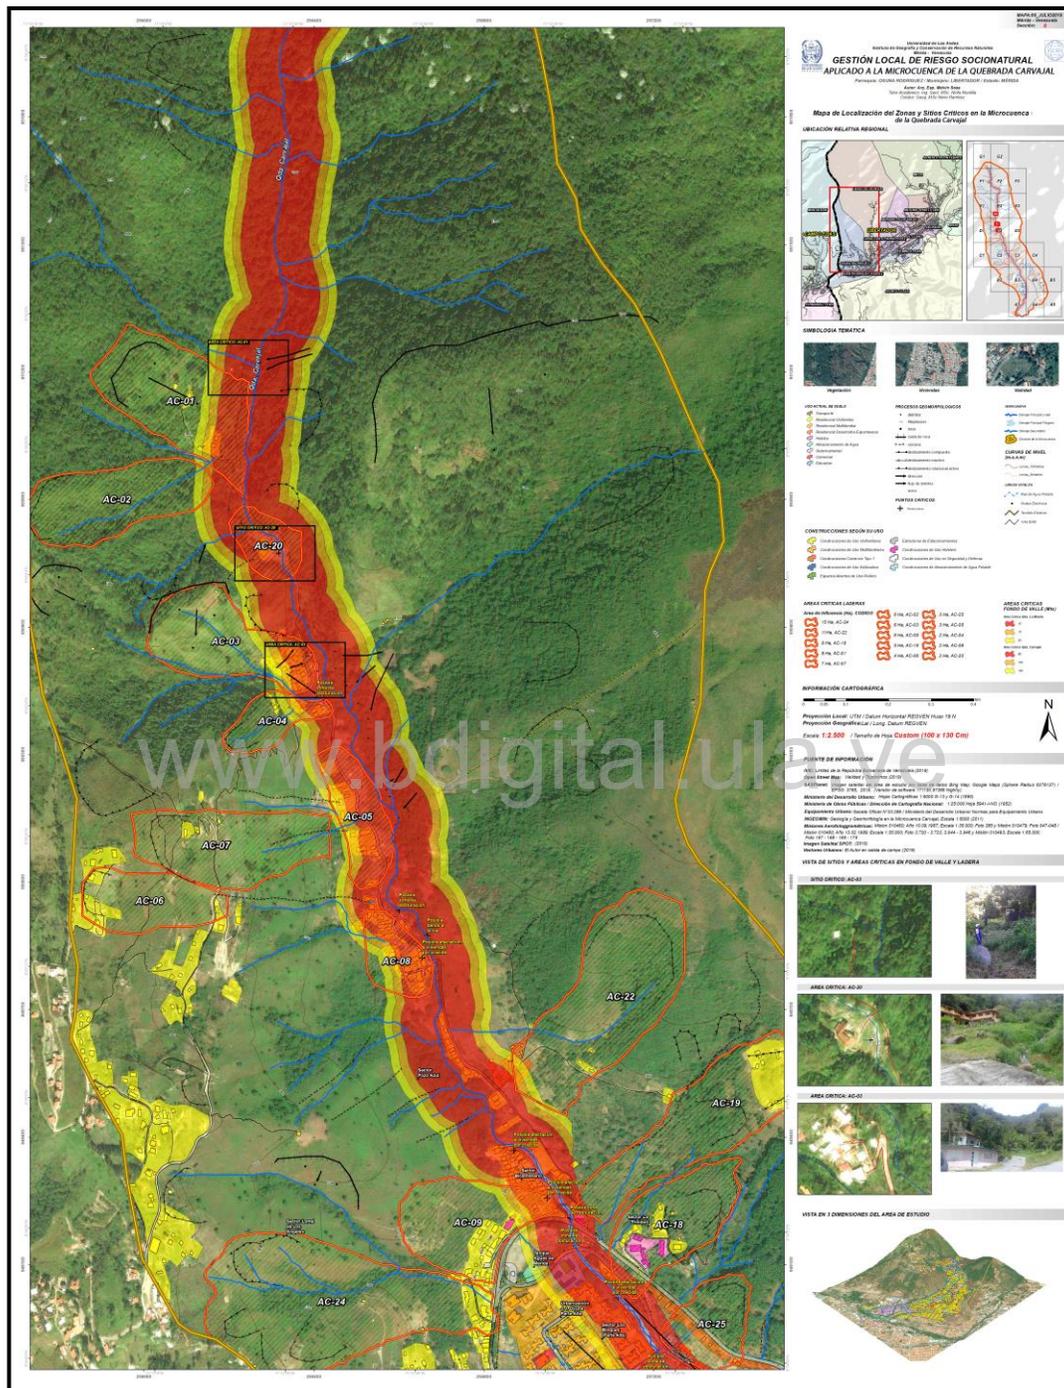
Figura. 25. Mapa de zonas y puntos críticos diagnosticados en la microcuenca de la quebrada Carvajal sección B. Escala 1:2500.

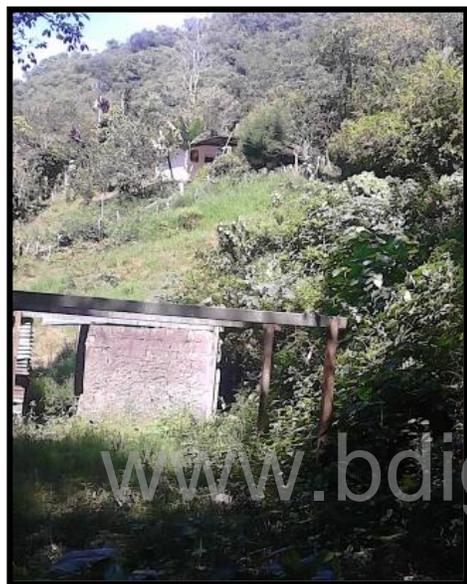
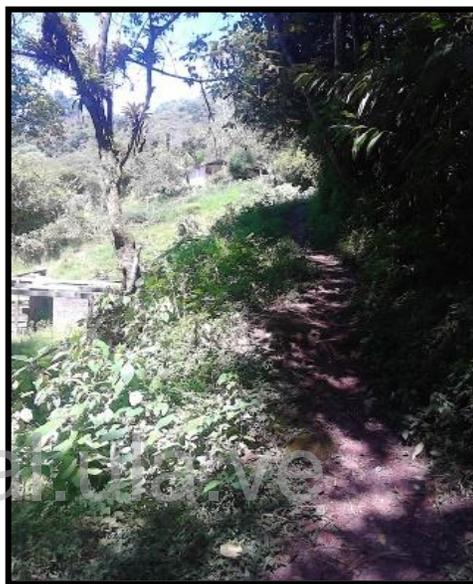
Se distingue mediante observación directa en campo socavación lateral del cauce, así como también caídas de rocas, con la consecuente afectación a asentamientos rurales ubicados en la parte media del cauce. De igual manera, se observa intervención antrópica en áreas la ladera (trochas y picas), que contribuyen a la generación de procesos erosivos concentrados de escurrimiento, procesos de erosión basal a ambos de los márgenes del canal fluvial. (Ver Figuras 26 y 27).

Figuras 26 y 27. Zona crítica 1. Intervención antrópica al pie de ladera.

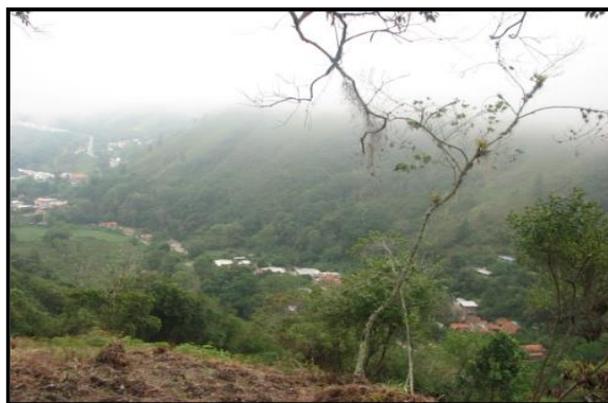
En esta zona se localiza un asentamiento poblacional, Sector Los Azules (Ver Figura 30) vulnerable a flujos de detritos, erosión basal, avulsión de canal, y obturaciones de puentes. La inestabilidad es favorecida por la intervención al pie del talud por la construcción de vialidad e infraestructura de servicios.

Figura 30. Sector Los Azules. Población vulnerable a flujos de detritos y avulsión de canal.

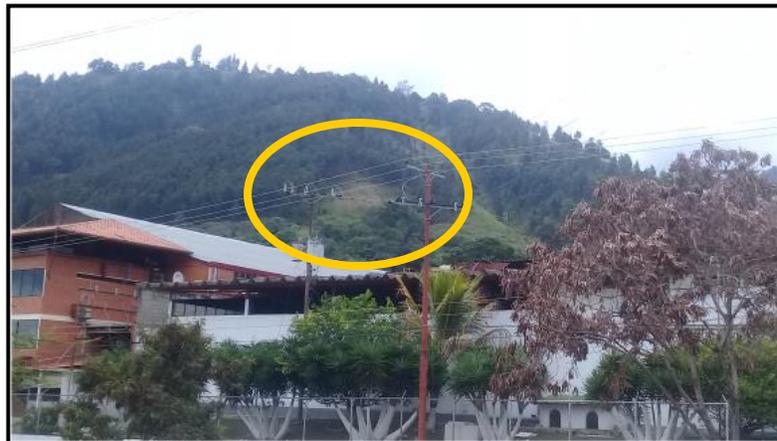
También se observa varios procesos erosivos como cárcavas o surcos de erosión. Sin embargo, algunas medidas no estructurales (siembra de pino), disminuyen el desequilibrio morfodinámico, altamente susceptibles al escurrimiento concentrado, erosión regresiva y movimientos en masa. Geológicamente la zona es dominada por rocas de la Formación Palmarito (Ver Figura 31).

Figura 31. La ladera muestra medidas correctivas no estructurales.

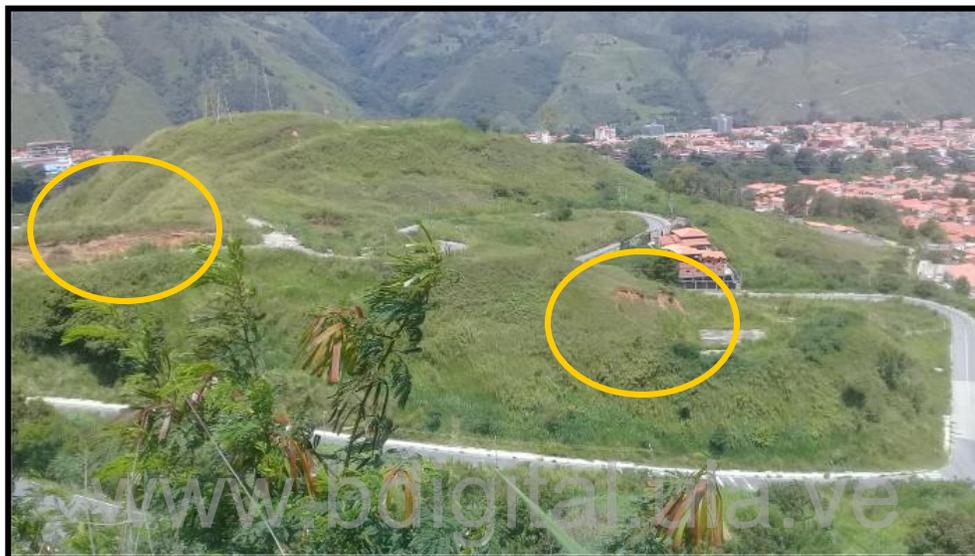
Descripción:	Loma de fallas que presena deslizamientos compuestos activos.							
Punto crítico:	Áreas intervenidas para el trazado de vías, pendientes medias y susceptibilidad, de moderada a alta. Sobre ésta zona se encuentra las torres de alta tensión del tendido eléctrico.							
Unidad litológica:	Formación Palmarito							
Causas condicionantes:	Geol: III	Morf: I	Sed: III	Orientación de la ladera:			Entre 135° a 180°	
Tendencia a la formación de flujos no confinados:	Muy alto			Capacidad de transportar clastos por flujos de 1m./profundidad:		Bloques medios (0.5) a guijarros		
Tipos de Sedimentación Predominante:	De guijarros a Bloques			Relación Pendiente con granulometría		Muy alta

Figura 32. Se señalan los movimientos en masa ubicados en la zona crítica 15.

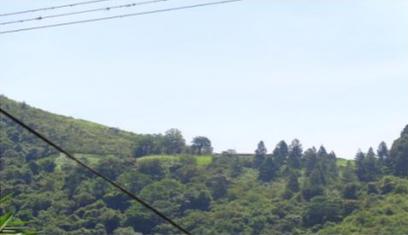
Descripción:	Deslizamientos rotacionales y reptación. pendientes mayores a 35°.							
Punto crítico:	Áreas intervenidas por por el trazado de vías y asentamientos poblacionales en el tope de la ladera.							
Unidad litológica:	Formación Sabaneta.							
Causas condicionantes:	Geol: II	Morf: I	Sed: II	Orientación de la ladera:			Entre 135° a 180°	
Tendencia a la formación de flujos no confinados:	Muy alto			Capacidad de transportar clastos por flujos de 1m. profundidad:		Bloques medios (0.5) a guijarros		
Tipos de Sedimentación Predominante:	De guijarros a Bloques			Relación Pendiente con granulometría		Muy alta		
<small>Estado de Actividad: A: activo, L: Latente deslizamiento poco activo que puede ser reactivado, C: Relicto, deslizamiento inactivo, en principio estable. Causas condicionantes que podrían ocasionar la aceleración de un deslizamiento activo, o la reactivación de un deslizamiento actualmente inactivo (III =muy importante, II=importante, I=poco importante. Parámetros texturales según Blair y McPherson (1999): Bloques (0,25-4,1); Cantos (64-128mm); Guijarros (0,25-4,1 mm), gránulos (1,00-2,00mm), arena (0,063 – 1,00mm), lodos(<0,063mm).</small>

Son áreas intervenidas para el trazado de vías, y asentamientos poblacionales en el tope de la ladera. De acuerdo a la reforma de la ordenanza del lineamiento de uso de suelo referido a la poligonal urbana del municipio Libertador del estado Mérida, esta zona crítica es

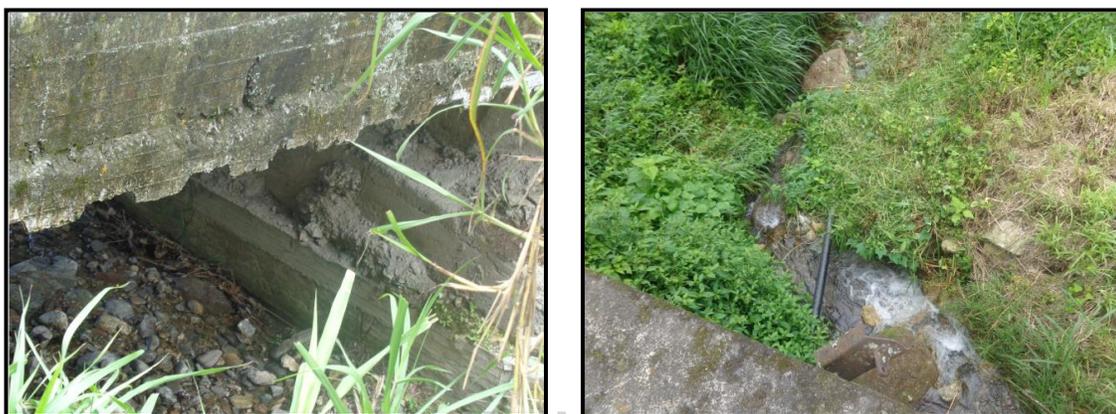
crecimiento de vegetación que incide en la formación de obturaciones; por lo que se estima afectaciones a la población aguas abajo. (Ver Figuras 35 y 36).

Figuras 35 y 36. Se señalan puentes que pueden ser afectados por crecidas de la microcuenca.

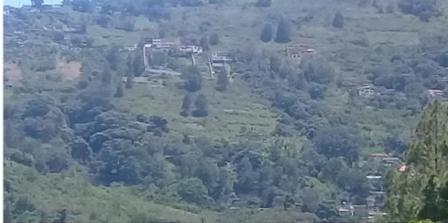
Descripción:	La ladera presenta deslizamientos rotacionales inactivos, susceptibilidad de moderada a alta.							
Punto crítico:	Viviendas vulnerables, servicio de agua potable vulnerable.							
Unidad litológica:	Formación Sabaneta.							
Causas condicionantes:	Geol: II	Morf: I	Sed: I	Orientación de ladera:		de 45° a 90°		
Tendencia a la formación de flujos no confinados:	Muy alto			Capacidad de transportar clastos por flujos de 1m./profundidad:	Bloques medios (0.5) a guijarros			
Tipos de Sedimentación Predominante:	De guijarros a bloques.			Relación Pendiente con granulometría	Muy alta			
<small>Estado de Actividad: A: activo, L: Latente deslizamiento poco activo que puede ser reactivado, C: Relicto, deslizamiento inactivo, en principio estable. Causas condicionantes que podrían ocasionar la aceleración de un deslizamiento activo, o la reactivación de un deslizamiento actualmente inactivo (III =muy importante, II=importante, I=poco importante. Parámetros texturales según Blair y McPherson (1999): Bloques (0,25-4,1); Cantos (64-128mm); Guijarros (0,25-4,1 mm); gránulos (1,00-2,00mm); arena (0,063 – 1,00mm); lodos(<0,063mm).</small>

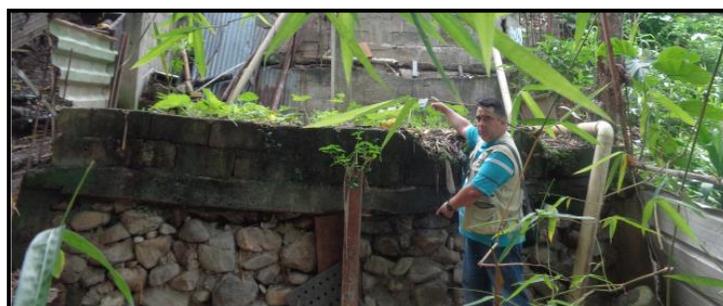
Zona crítica marcada por el alto grado de exposición que presentan las comunidades a la afectación por procesos geomorfológicos (Ver Tabla 37). Algunas comunidades se ubican en el cauce fluvial o en las cercanías de puentes que pueden ser obturados. Es una zona de descarga activa debido al impacto de los materiales provenientes de la microcuenca de la quebrada Carvajal, es una zona afectada por flujo de detritos, erosión basal, y avulsión del canal fluvial (Ver Figura 37).

Figura 37. Se observan afectación a viviendas en los bordes del cauce, y una medida de mitigación estructural elaborada por el habitante de esta vivienda.

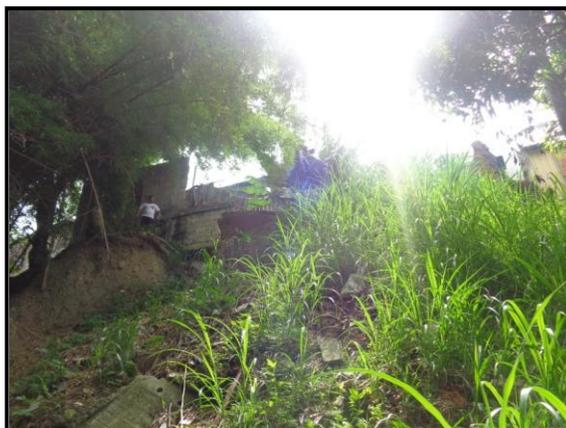
Puentes ubicados en los sectores Pozo Azul medio, Bicentenario, Los Bloques, José Antonio Páez, y calle Carvajal, sirven de medio de obturación en crecidas excepcionales donde se transportan cantos de grandes dimensiones. En este sentido, se cuantificaron 12 puntos críticos con posibles afectaciones a las viviendas en esta zona (Ver Figura 39).

Figura 39. Se observan asentamientos vulnerables ante las crecidas de quebrada.

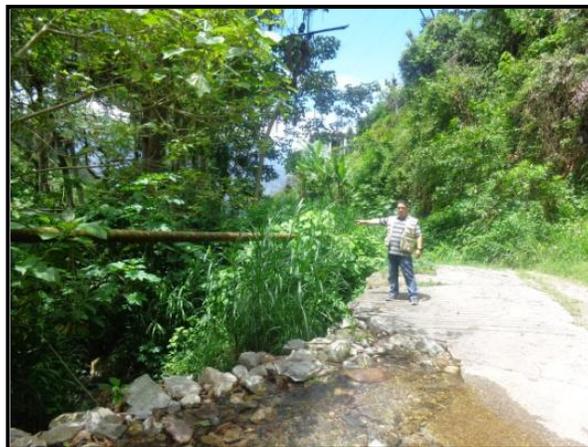
Así mismo, se evaluaron 2 puntos críticos donde la dinámica de la microcuenca puede afectar la vía, específicamente en los sectores Pozo Azul Alto y en la calle Carvajal (Ver Figura 40).

Figura 40. Se observan puentes que presentan socavamiento basal y pueden ser obturados. Sector Pozo Azul Alto (B) y Sector Bicentenario (A).

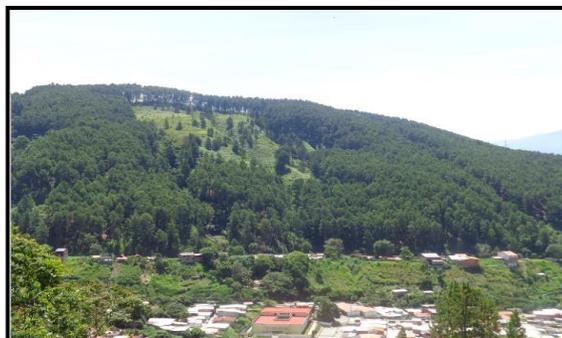
La ladera está cubierta de siembra de pinos y vegetación tipo gramíneas, mediante observaciones de campo de los movimientos en masa que se generen en estas laderas, infiriendo así una condición de inestabilidad para dichas laderas. La susceptibilidad tiende a ser de alta a moderada (Ver Figura 41).

Figura 41. Se observan movimientos en masa tipo deslizamientos inactivos.

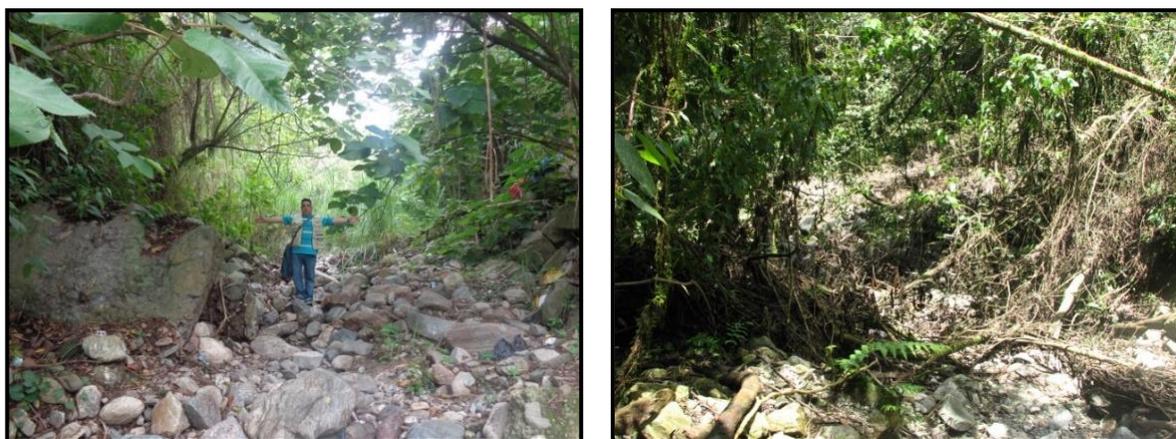
Este punto se ubica en la zona de transferencia y se vincula la zona de producción con la zona de sedimentación. La mayoría de elementos localizados son sedimentos tráctivos y restos vegetales que son trasladados por aumento del cauce. (Ver Figuras 42 y 43).

La obturación de los cauces y puentes, formación de embalses naturales y posterior ruptura, constituye un importante agente en el impacto que puede sufrir la población que se sitúan en estos puntos críticos.

Figuras 42 y 43. (A) Litoclastos y restos vegetales que condicionan el canal fluvial. (B) Litoclastos en cauce fluvial. Sector Bella Vista.

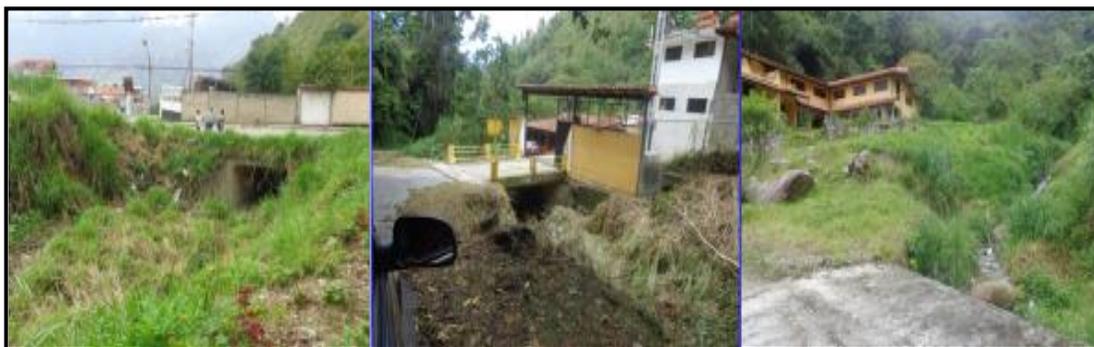
La obturación de cauces, formación de embalses, ruptura y posterior descarga influye intensamente en las comunidades Pozo Azul alto y medio, Bicentenario, urbanización J.J. Osuna Rodríguez, La Trinidad, José Antonio Páez, que se ubican tanto en la zona de transferencia como en la zona de depositación. (Ver Figura 44).

Figura 44. Se muestra los sectores considerados como zonas de obturación.

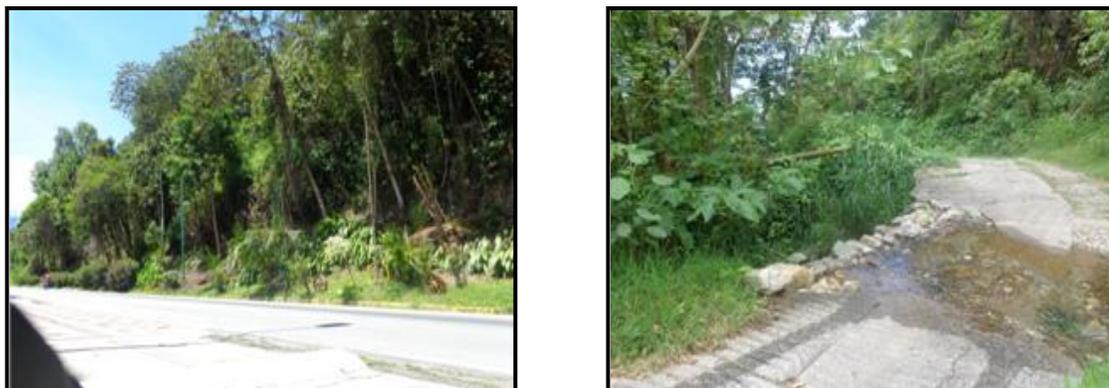
En la actualidad se ubicaron puntos críticos en sectores con potencial peligro de ser afectados bajo la ocurrencia de eventos excepcionales ya sean por depositación de detritos, avulsión de canal y obturación de cauces y puentes. (Ver Figuras 49 y 50).

Figuras 49 y 50. Afectación a la vía por movimientos en masa.

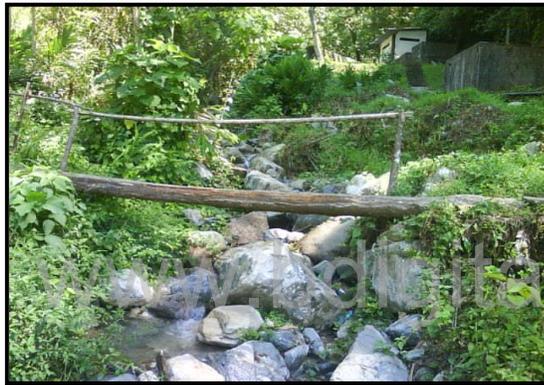
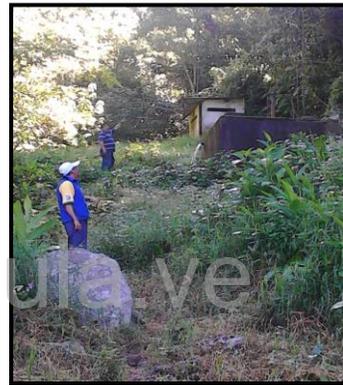
Zona crítica 1 (AC-1): afectación a la vialidad en 0,599 km y 6 viviendas, dichos elementos se encuentran expuestas a procesos geomorfológicos (deslizamientos y caídas de rocas), las construcciones expuestas son clasificadas como tipo 3 y 2 (tipo 3: Zinc y tipo 2: Bloque), la afectación se aplica para un promedio total del 6 % en un área de 8 hectáreas, donde la vialidad cubre un 4% y las viviendas un 2% (Ver Figuras 53 y 54). Estos elementos expuestos se localizan en laderas inestables, mientras que a pie de la ladera son afectadas por flujos de detritos y avulsión de canal.

Figuras 53 y 54. Elementos expuestos a procesos geomorfológicos (viviendas tipo 1 y 2), Pozo Azul Alto, municipio Libertador estado Mérida.

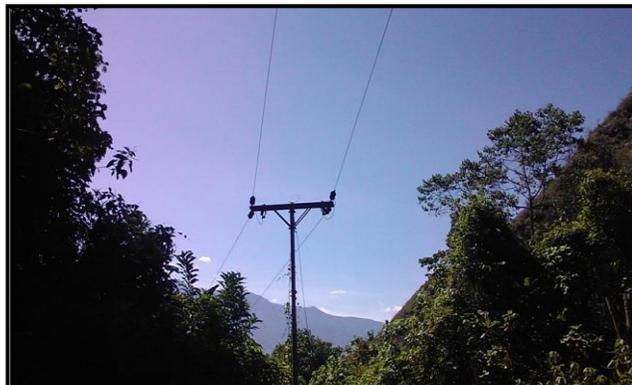
Zona crítica (AC-2): en esta zona no hay afectación por procesos geomorfológicos, cubre 6 hectáreas con un porcentaje total de 4% (Ver Figura 55).

Figura 55. Se muestra las condiciones del tendido eléctrico, municipio Libertador estado Mérida.

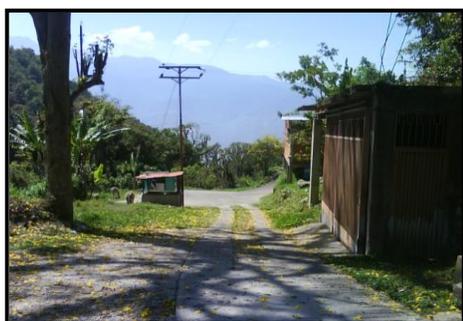
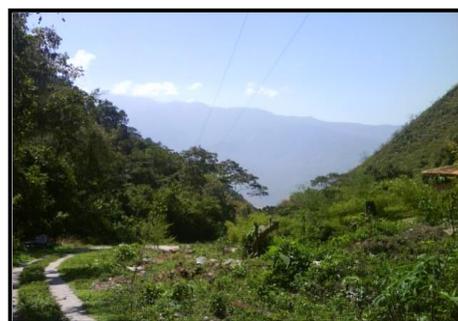
La zona crítica 3 (AC-3): cubre 6 hectáreas en un porcentaje total de 4%, representa la exposición de la vialidad por socavación lateral a una superficie de 0,233 Km, este aplica para un promedio de 1%, encontrándose expuestas 17 viviendas clasificadas como tipo 2, que representan un promedio del 6% (Ver Figuras 56 y 57). Dichas áreas se encuentran expuestas tanto a procesos geomorfológicos de laderas inestables como a crecidas excepcionales al pie de la ladera.

Figuras 56 y 57. Elementos expuestos a procesos geomorfológicos (vivienda y vías), municipio Libertador estado Mérida.

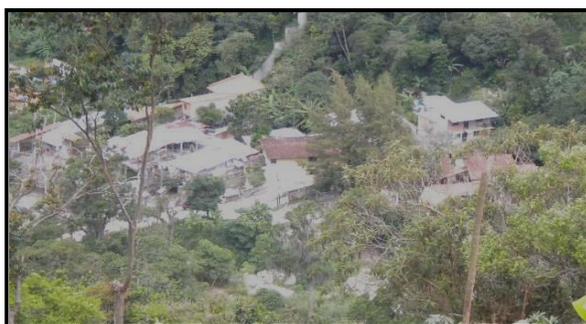
La zona crítica 4 (AC-4): envuelve 2 hectáreas correspondientes al 1% del área total, se encuentran vulnerables 8 viviendas clasificadas como tipo 2, cubre un promedio del 3% y la vialidad expuesta corresponde al 1% dando 0,233kms, (Ver Figura 58). Estos se hallan en zonas de laderas con afectación por movimientos profundos (Deslizamientos rotacionales y caídas de rocas), y al pie de las laderas expuestas a caídas de rocas.

Figura 58. Elementos expuestos a procesos geomorfológicos (viviendas y vías), municipio Libertador estado Mérida.

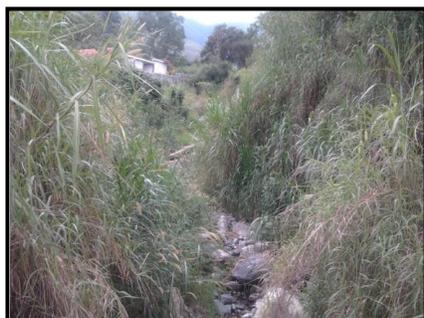
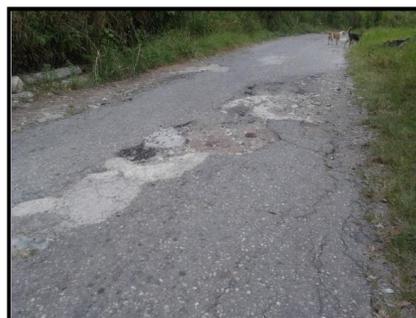
Zona crítica 5 (AC-5): posee una afectación aproximada de 3 hectáreas, indicando la afectación a elementos estructurales en un 2%. Se ubican en los sectores Pozo Azul alto y medio (finca San Isidro), se hallan vulnerables la vialidad en un 5% correspondiente a 0,70 Kms, y los tendidos eléctricos en 0,016 kms y 12 viviendas tipo 2 que marcan un promedio de 4%. Estos elementos vulnerables se ubican en el cauce principal de la quebrada Carvajal, dentro del alcance de crecidas excepcionales, flujos de detritos y avulsión de canal. (Ver Figuras 59 y 60).

Figuras 59 y 60. Elementos expuestos a procesos geomorfológicos (vialidad, viviendas y tendido eléctricos), municipio Libertador estado Mérida.

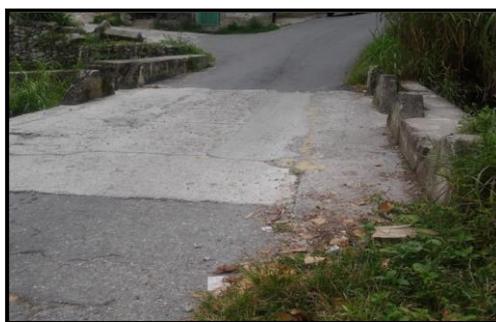
La zona crítica 6 (AC-6): posee un área de afectación de 4 hectáreas, exponen deterioros a elementos estructurales en un 3% del área total. Se ubican en los sectores Pozo Azul medio, consultorio Pedro Camejo, los elementos vulnerables son la vialidad (depositación de material sobre la calzada) en un 4% correspondiente a 0,58 Kms y 5 viviendas afectadas tipo 2, que marcan un promedio de 2%. Estos elementos se ubican en laderas inestables, dentro del alcance de caídas de rocas y deslizamiento rotacionales. (Ver Figura 61).

Figura 61. Elementos expuestos a procesos geomorfológicos (vialidad), municipio Libertador estado Mérida.

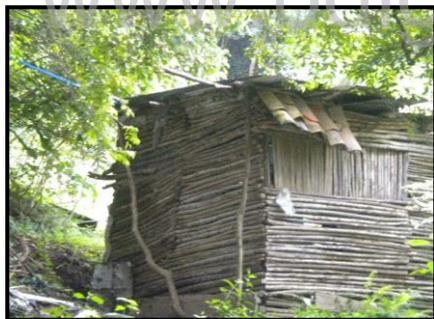
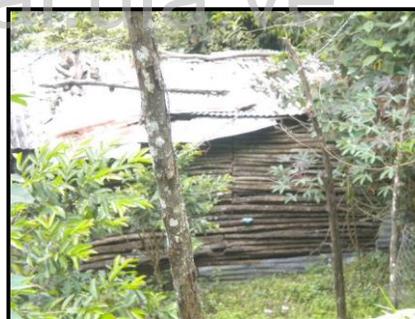
Zona crítica 8 (AC-8): extendida sobre 2 hectáreas, exteriorizan la afectación a elementos estructurales en un 1%. Los sectores se sitúan al frente de los asentamientos no planificados “Los Azules”, están expuestos tanto la vialidad en un 4% correspondiente a 0,63 Kms y 24 viviendas que marcan un promedio de 9% (Ver Figuras 62 y 63). Estos elementos expuestos se ubican en el cauce principal de la quebrada Carvajal, dentro del alcance de crecidas excepcionales, flujos de detritos y avulsión de canal.

Figuras 62 y 63. Elementos expuestos a procesos geomorfológicos construcciones anárquicas, municipio Libertador estado Mérida.

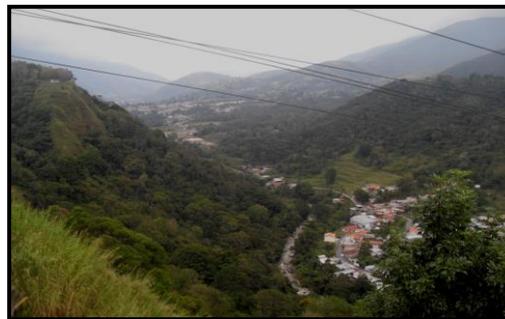
Zona crítica 10 (AC-10): los elementos expuestos en esta zona crítica están posee un área de exposición de 3 hectáreas, indican afectación a elementos estructurales en un 2 % del área total. Se ubican al pie de laderas inestables, situándose a exposición de daños tanto a procesos geomorfológicos (escorrentía profunda, cárcavas y deslizamientos compuestos), se encuentran vulnerables tanto la vialidad en un 6% correspondiente al 0,993 Km, siete postes eléctricos con probabilidad de ser afectados por caídas (24%), tendido eléctrico (0,403) en un promedio del 10% y (4) viviendas afectadas que marcan un promedio de 1%. Estos se ubican en laderas inestables. (Ver Figura 66)

Figura 66. Elementos expuestos a procesos geomorfológicos (tendido eléctrico y viviendas). Sector Bicentenario, municipio Libertador estado Mérida.

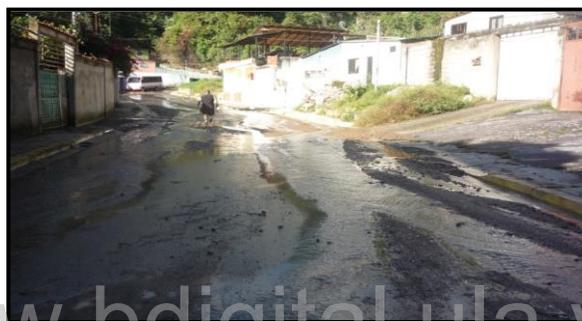
Zona crítica 12 (AC-12): expresada sobre 2 hectáreas de potencial afectación, manifiestan daños a elementos estructurales en un 1%. Los sectores se sitúan al frente de la urbanización Osuna Rodríguez específicamente en la calle Carvajal, están expuestas 7 viviendas que marcan un promedio de 3%. Estos elementos expuestos pueden ser afectados por procesos geomorfológicos en las laderas inestable (erosión en cárcavas, socavación basal y deslizamientos compuestos), además de procesos hidrogeomorfológico (procesos de avulsión, desborde de canal y descarga de sedimentos) siendo vulnerables a crecidas excepcionales (Ver Figura 67).

Figura 67. Elementos expuestos a procesos geomorfológicos (vialidad, tendido eléctrico y viviendas). Sector Bicentenario, municipio Libertador estado Mérida.

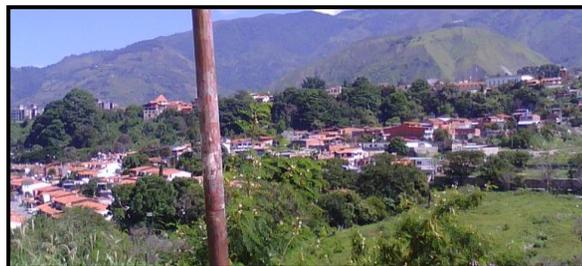
Zona crítica 13 (AC-13): los elementos expuestos sobre esta zona están ubicados en el sector Bella Vista posee un área de exposición de 4 hectáreas correspondiente al 3%, indican afectación tanto a elementos corporales como elementos estructurales discriminándose en una afectación de agua potable (0,162) se aplica a un promedio de 5%, vialidad en 0,143 se emplea a un promedio de 1%, un postes cuyo promedio es de 3%, 3 viviendas que corresponden al 1% (Ver Figura 68).

Figura 68. Elementos expuestos a procesos geomorfológicos (viviendas), Sector Bella Vista, municipio Libertador estado Mérida.

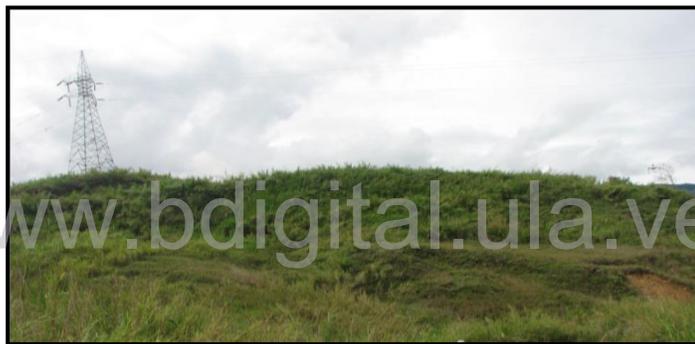
Zona crítica 15 (AC-15): los elementos expuestos en esta zona se encuentran ubicados en la intercepción de vía que conduce La Pedregosa-Los Curos- Jají, expuesta en un área de 12 hectáreas, revelan afectación de elementos estructurales en un 9 % del área total. Se ubican al pie de laderas inestables, situándose a exposición de daños a procesos geomorfológicos (escorrentía profunda, cárcavas y deslizamientos rotacionales).

El agua potable está expuesto en un 0,93 en un 30%, la vialidad en un 2.966 correspondiente a 19% correspondiente a 0,993 Km, diez postes eléctricos (34%), tendido eléctrico (1,103) en un promedio del 28 % y 24 viviendas afectadas que marcan un promedio de 9%. Estos elementos expuestos se ubican en laderas inestables. (Ver Figura 69).

Figura 69. Elementos expuestos a procesos geomorfológicos (vialidad, brocales y viviendas), AC-15. Sector La Pedregosa Baja, municipio Libertador estado Mérida.

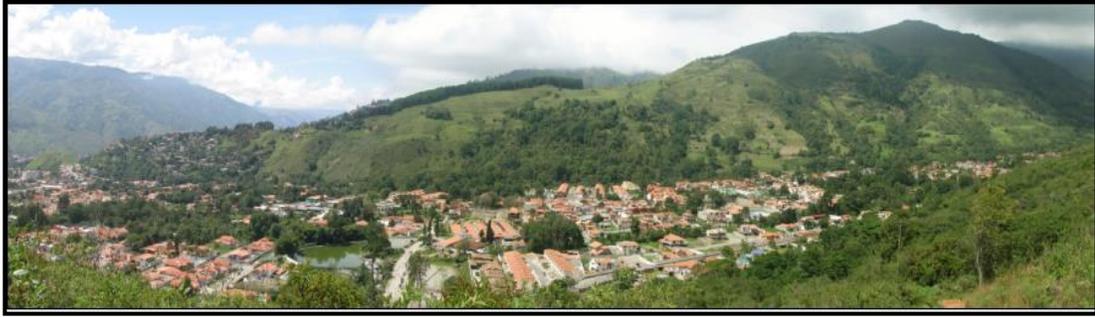
Zona crítica 16 (AC-16): ubicada en la Loma de Los Maitines, posee un área afectación de 13 hectáreas, se encuentran vulnerables elementos estructurales en un 9% del área total. Se ubican en laderas inestables, emplazándose a exposición de daños por procesos geomorfológicos (deslizamientos compuestos, carcavamiento, caídas de rocas y reptación), en esta zona la inestabilidad de la ladera se intensifica por la intervención antrópica. (Ver Figura 70). El agua potable está expuesta en un 0,668 en un 22%, la vialidad en un 3,492km correspondiente a 22 %, 5 postes eléctricos (17%), tendido eléctrico (1,201) en un promedio del 30 % Estos elementos expuestos se ubican en laderas inestables.

Figura 70. Elementos expuestos a procesos geomorfológicos (vialidad, brocales y viviendas), AC-16. Sector Loma de Los Maitines, municipio Libertador estado Mérida.

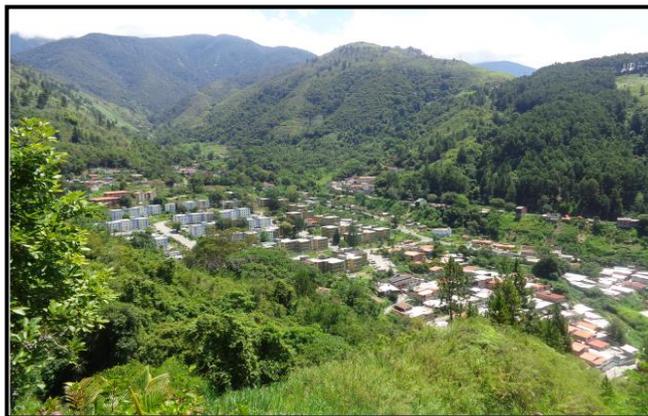
Zona crítica 17 (AC-17): ubicada en la Loma de Las Mesitas, posee un área de exposición de 5 hectáreas, indican afectación tanto a elementos corporales como elementos estructurales en un 4 % del área total. Se ubican en laderas inestables, emplazándose a exposición de daños por procesos geomorfológicos (reptación, deslizamientos inactivos, deslizamientos compuestos y en menor proporción caída de rocas y procesos erosivos en forma de cárcavas y surcos), aquí la inestabilidad de la ladera se intensifica por la intervención antrópica.

En cuanto a los elementos expuestos están el agua potable el cual posee un área de exposición en un 8%, la vialidad en un 0,633 Km correspondiente a 4 %, 2 postes eléctricos (7%), tendido eléctrico (0,562) en un promedio del 14 % además de 1 vivienda. (Ver Figura 71).

Figura 71. Elementos expuestos a procesos geomorfológicos (vialidad, brocales y viviendas), AC-15. Sector La Pedregosa Baja., municipio Libertador estado Mérida.

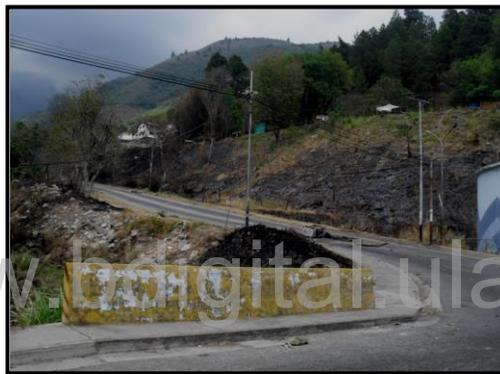
Zona crítica 18 (AC-18): los elementos expuestos se encuentran ubicados en el Sector La Trinidad, posee un área de exposición de 5 hectáreas, indican afectación de elementos estructurales en un 4 % del área total.

Se ubican en laderas inestables, emplazándose a exposición de daños por procesos geomorfológicos (deslizamientos rotacionales), en esta zona la inestabilidad de la ladera se intensifica por la intervención antrópica al pie del talud.

El agua potable está expuesto en un 0,205 en un 7%, la vialidad en un 1.440 km correspondiente a 9 %, un (1) postes eléctricos (3%), tendido eléctrico (0,238) en un promedio del 6 %, 16 viviendas expuestas que corresponden al 6%. (Ver Figura 72).

Figura 72. Obturaciones de puentes y crecidas excepcionales pueden afectar aguas abajo a tanque de agua, municipio Libertador estado Mérida.

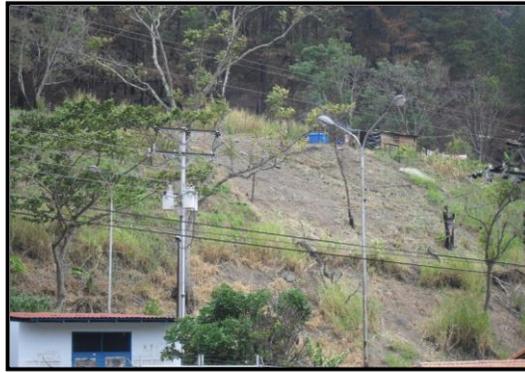
Zona crítica 19 (AC-19): los elementos expuestos se emplazan en un área de exposición de 9 hectáreas, indican daños a elementos estructurales en un 6 % del área total. Se ubican en laderas inestables, emplazándose a exposición de deterioros por procesos geomorfológicos (deslizamientos rotacionales), en esta zona la inestabilidad de la ladera se intensifica por la intervención antrópica al pie del talud. Se expone 1 poste eléctrico (3%), tendido eléctrico (0,006), 16 viviendas tipo 2 expuestas que corresponden al 6%. (Ver Figura 73).

Figura 73. Zonas que pueden sufrir obturaciones de puentes y crecidas excepcionales pueden afectar al tendido eléctrico, municipio Libertador estado Mérida.

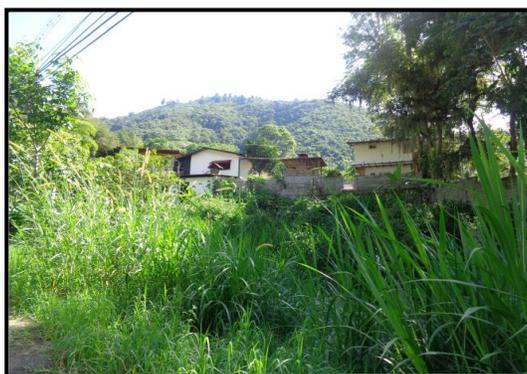
Zona crítica 22 (AC-22): conservan un área de exposición de 11 hectáreas, indican afectación de elementos estructurales en un 8 % del área total. Se disponen en laderas inestables, emplazándose a exposición de daños por procesos geomorfológicos (deslizamientos rotacionales y reptación). En el caso de la vialidad los resultados obtenidos revelan un 0,299 km correspondiente a 2 %, y la exposición de 20 viviendas que corresponden al 7 %. (Ver Figura 75).

Figura 75. Se muestran exposición de viviendas a crecidas excepcionales de la microcuenca Carvajal, municipio Libertador estado Mérida.

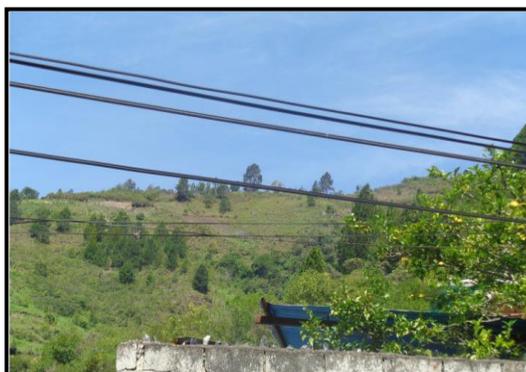
Zona crítica 24 (AC-24): poseen un área de exposición de 15 hectáreas, que otorga un promedio aproximado de 11 % del área total. Se ubican en laderas inestables cercanas al sector Los Curos, emplazándose a exposición de daños por

procesos geomorfológicos (cárcavas, surcos, caídas de rocas, y deslizamientos rotacionales). La ocurrencia de daños a la vialidad en un 0,336 km correspondiente a 2 %, y 8 viviendas expuestas tipo 2 que corresponden al 3% (Ver Figura 76).

Figura 76. Los elementos expuestos son los tendidos eléctricos y postes, municipio Libertador estado Mérida.

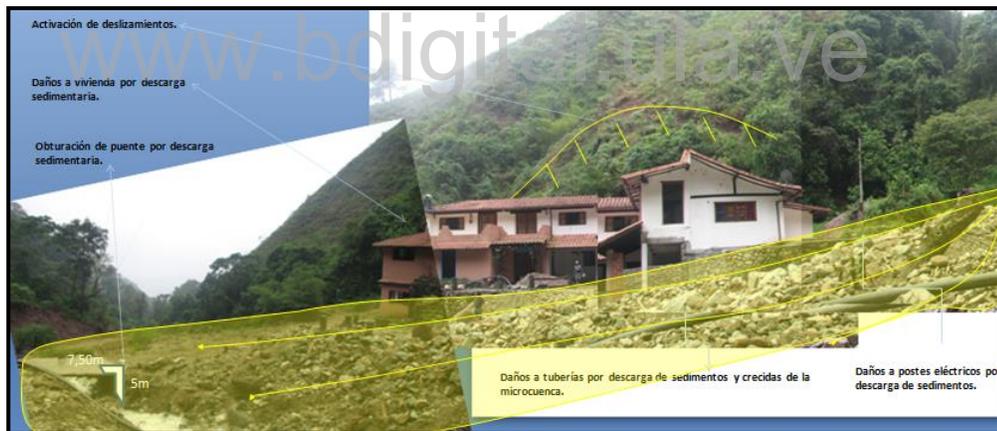
Los escenarios de riesgos por descarga máxima de sedimentos, están soportados con reseñas históricas de los eventos ocurridos en los años 2006, 2010 (Ver Figura 93) y 2011. En estas zonas están siendo afectados los habitantes y sus bienes materiales, debido a la construcción de asentamientos poblacionales dentro del cauce principal de la microcuenca. Las estructuras se asientan en zonas de riesgo permanente, situados en los sectores Pozo Azul, Bicentenario y Bella Vista.

Figura 93. Se muestra ejemplos de escenarios de riesgos por descarga máxima de sedimentos. **Fuente:** INGEOMIN 2010. Interpretado en 2019.

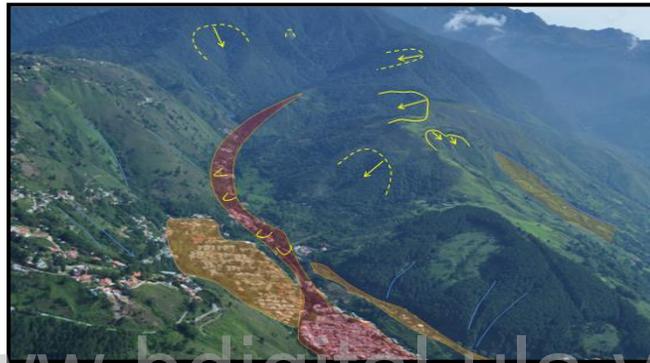
Para el evento del año 2010, se observaron cambios en la conducta del cauce cercano a las cabeceras. Fue notable el abandono episódico que mostró la microcuenca de la quebrada Carvajal a la altura de Pozo Azul Alto, y de esta forma se desarrolló un nuevo cauce, en el cual fueron afectadas viviendas y vialidad, quizás buscando una posición más estable, estos episodios soportan los escenarios de riesgos por avulsión de canal (Ver Figura 94).

Figura 94. La imagen señala escenarios de riesgos por avulsión de canal (escenario de color rojo).
Fuente: INPRADEM 2011. Interpretado en 2019.

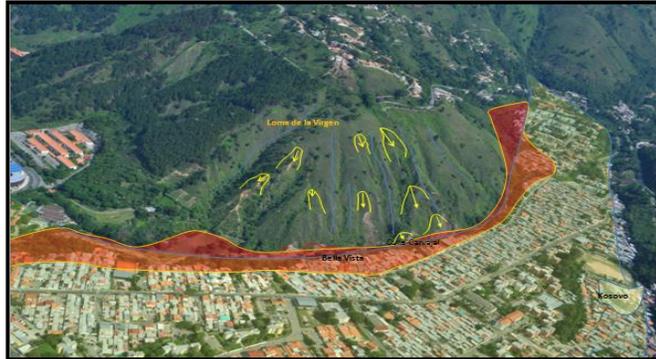
Un ejemplo interesante sobre el escenario de riesgo por movimientos en masa lo constituye los sectores conformados por la Loma de la Virgen, Loma de Las Mesitas y la Loma de Los Maitines, quienes poseen condiciones de inestabilidad, producto de los procesos geomorfológicos activos en la vertiente, que aunado a la saturación hídrica en temporada de lluvia incrementa la vulnerabilidad estructural y

social produciendo deslizamientos que afectan directamente las estructuras. (Ver Figura 95).

Figura 95. Escenarios de riesgos por activación de movimientos en masa. **Fuente:** INPRADEM 2011. Interpretado en 2019.

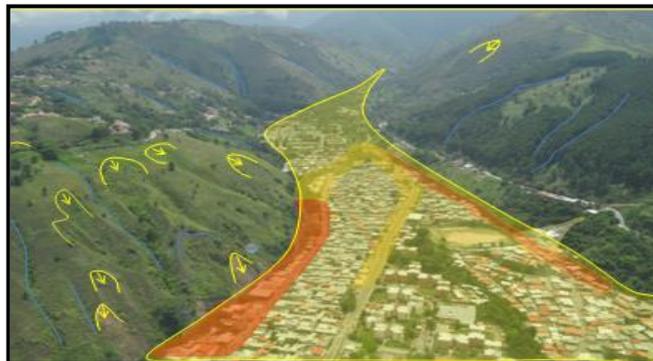
En las laderas que bordean los sectores: Pozo Azul Alto, Bicentenario, Loma de Los Maitines, Loma de La Virgen, y Loma de Las Mesitas, el intenso fracturamiento de los afloramientos rocosos, además de la disponibilidad de material coluvial sobre estas vertientes, es la actual condición para que se produzca escenarios relacionados a la generación de deslizamientos y caídas de rocas que puede afectar a las estructuras ubicadas al pie de estas ladera y taludes. (Ver Figura 96).

Figura 96. Escenarios de riesgos por activación de movimientos en masa. **Fuente:** INPRADEM 2011. Interpretado en 2019.

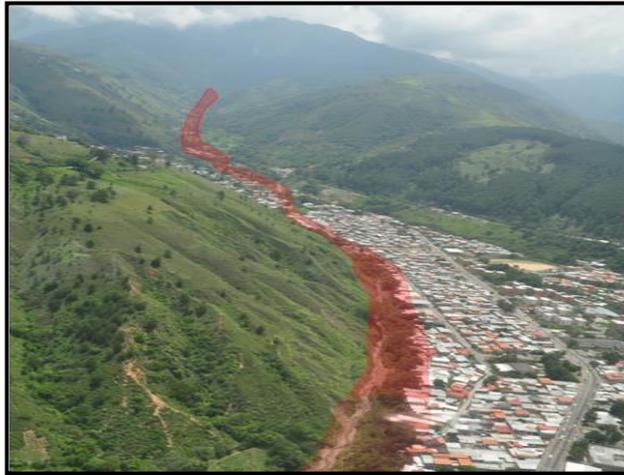
El escenario de riesgo presentado para este caso en estudio, es la afectación de las poblaciones Pozo Azul, Bicentenario, sector 64, Bella Vista y calle Carvajal que están ubicadas en zonas del cauce de la microcuenca o zonas de tránsito de flujos de detritos que ya fueron afectados por eventos pasados. (Ver Figuras 97, 98, 99, 100).

Este escenario indica la posible afectación a 52 viviendas en el sector 64, daños a 5 puentes que involucran los sectores Pozo Azul Alto, Bicentenario, Sector 64 y sector Los Bloques, además de daños a líneas vitales y construcciones insertas en la dirección de flujo.

Figura 97. Escenarios de riesgos por flujos de detritos o crecidas excepcionales de la microcuenca de la quebrada Carvajal. **Fuente:** INPRADEM 2011. Interpretado en 2019.

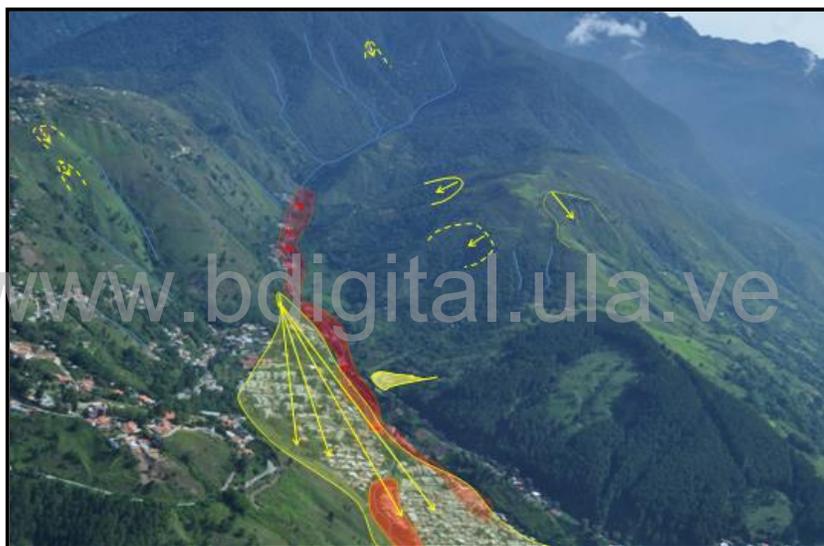
Para este escenario en particular se tiene que nuevos impactos por obturación se pueden presentar en los siguientes puentes: puente ubicado en el sector Pozo Azul Alto, puente ubicado en la entrada a la hacienda San Isidro, puente que conecta la entrada del sector Bicentenario, puente cercano al tanque de Aguas de Merida, ubicado en la parte alta del sector Osuna Rodriguez, puente ubicado en la parte inferior del sector Los Bloques parte alta, puente ubicado en la parte inferior del sector Jose Antonio Páez. Las poblaciones ya afectadas en eventos pasados. (Ver Figura 103).

Figura 103. Escenarios de riesgos por obturación de puentes. **Fuente** INPRADEM 2011. Interpretado en 2019.
